VR 555

# Villa Morosini, detta "La Morosina"

Comune: Zimella

Frazione: Santo Stefano

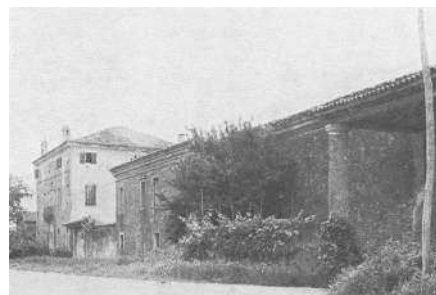
*Il muro di cinta con gli annessi rustici (Archivio IRVV)*

Mentre la villa non sembra versare in cattive condizioni altrettanto non si può dire per il muro di cinta originale lasciato all'abbandono e all'incuria.

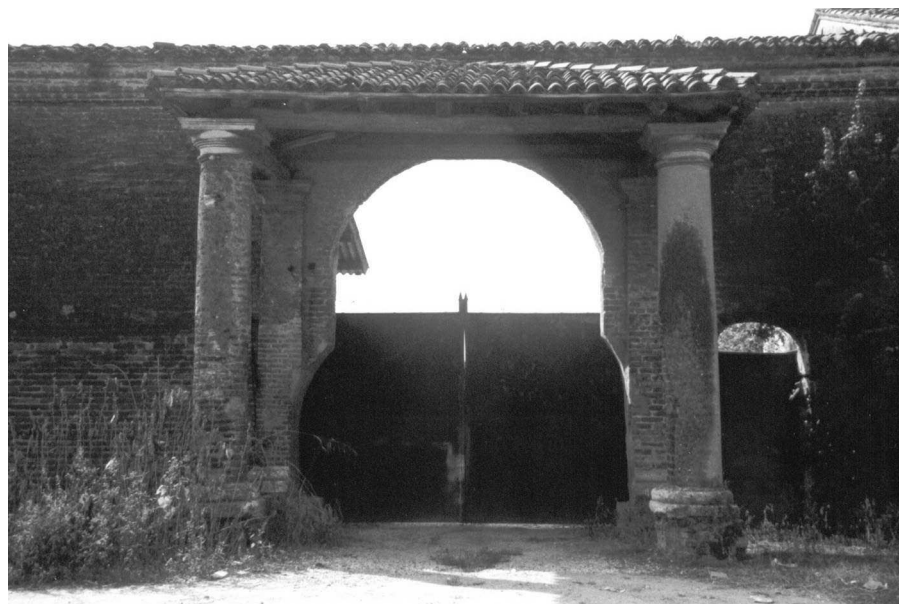
*Particolare del muro di recinzione con uno dei due ingressi con protiro (Archivio IRVV)*

Il muro di cinta, di notevole altezza, è interamente realizzato in mattoni e presenta in corrispondenza delle due aperture piccoli avancorpi, protiri, che riparano l'ingresso.

La copertura a falde realizzata con una orditura in legno è sorretta da due colonne rastremate in pietra o mattoni con basamento costituito da due rocchi di pietra sovrapposti, mentre a filo con il muro il sostegno è costituito da lesene a rilievo in mattoni.
