TV 076

# Villa ottocentesca (Municipio)

Comune: Casale sul Sile  
Via Vittorio Veneto, 23

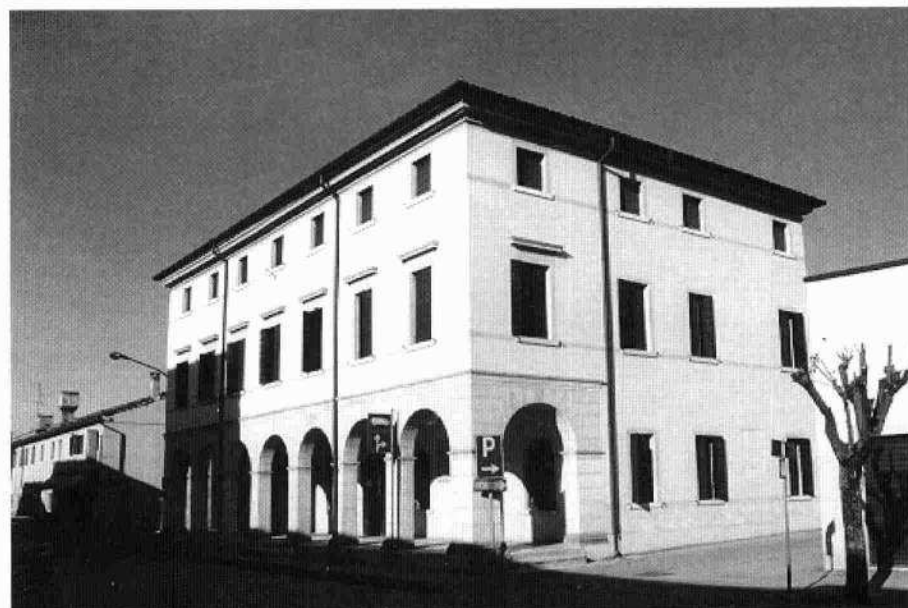
L'edificio sorge infatti nel centro abitato di Casale sul Sile, a cui rivolge il suo fronte principale, caratterizzato da un alto portico che percorre l'intero piano terreno; le sette arcate a tutto sesto e le due singole che girano sui fronti laterali sono riquadrate da una finitura a finto bugnato e solo le basi dei pilastri sono in mattoni lasciati a vista. Una cornice modanata segna la conclusione del piano terra, su cui si impostano il piano principale dell'edificio e un piano sottotetto, entrambi scanditi in modo regolare da sette assi di finestre a profilo architravato e davanzi squadrate. Le finestre del primo piano tuttavia risultano arricchite da una cornice intonacata, più alta nella parte superiore che si congiunge con la cimasa in aggetto.

La facciata utilizza il bicromatismo tra l'intonaco di fondo di colore chiaro e le parti decorate di colore più scuro, che viene riproposto nella finitura a bugnato, nelle cornici attorno alle aperture e nelle fasce orizzontali che collegano i davanzi delle finestre e che girano anche sui lati dell'edificio. Conclude l'edificio una cornice modanata su cui si imposta la copertura a quattro falde.

La parete sotto al portico è caratterizzata dalla presenza di finestre centinate, in asse con le arcate del portico, la cui successione regolare nasconde qualsiasi relazione con la distribuzione degli spazi interni.
