VE 457

## Villa Pertile

*Comune:* Stra

*Località:* San Pietro di Stra

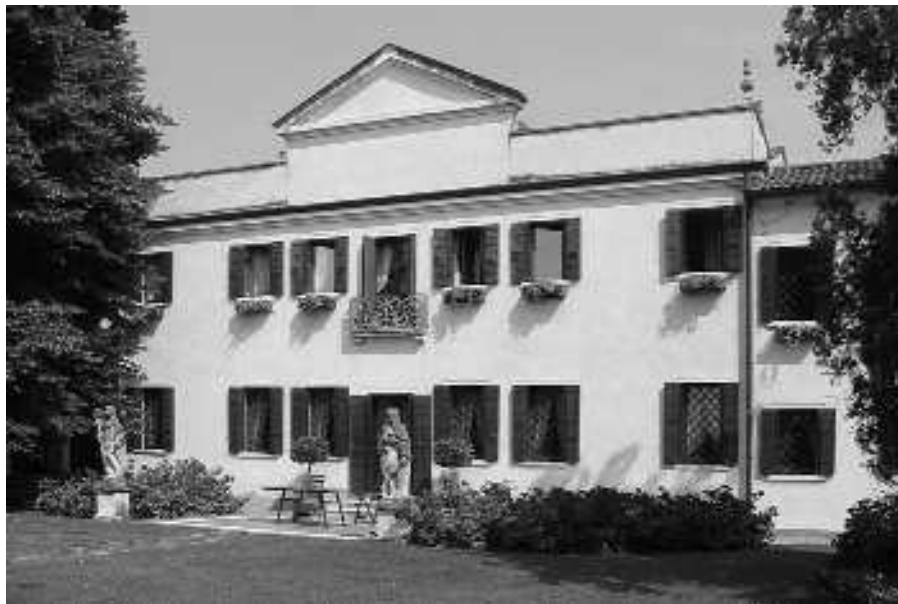
La facciata, orientata a sud, presenta sette assi, definiti da semplici aperture rettangolari scandite secondo precisi allineamenti, con davanzali e cornici in pietra; la fascia mediana dell'impaginato è suggerita solo dalla vicinanza delle aperture centrali e dalla presenza di una porta finestra posta al primo piano, chiusa da un corto balcone con ringhiera in ghisa. Il prospetto è concluso da una cornice modanata, su cui s'imposta una sorta di attico con al centro, leg-

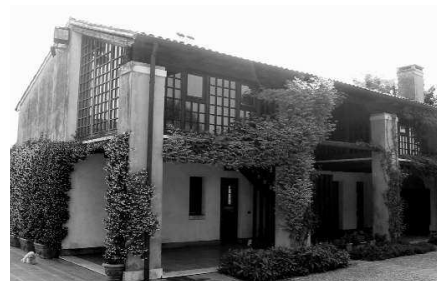
*Stato attuale. Veduta dell'annesso perpendicolare al corpo principale (Archivio IRVV)*

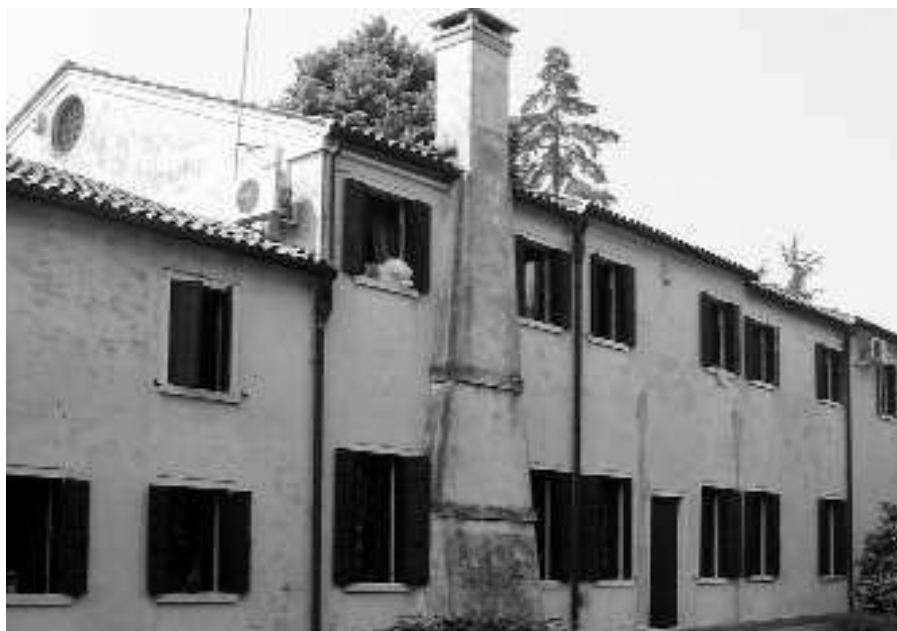
*Veduta del prospetto nord (Archivio IRVV)*

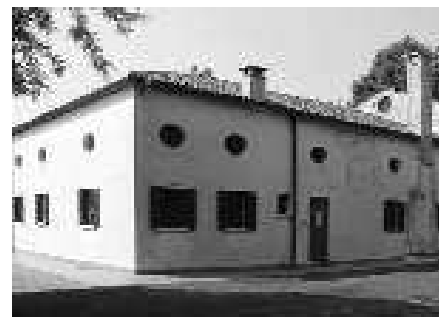
*Stato attuale. Veduta del prospetto nord del rustico (Archivio IRVV)*
