# Villa Rossi

Comune: Vigasio  
Frazione: Vigasio  
Località: Vò di Rua  
Via Carbonara, 13/A

Irvv 00002540  
Ctr 144 NE

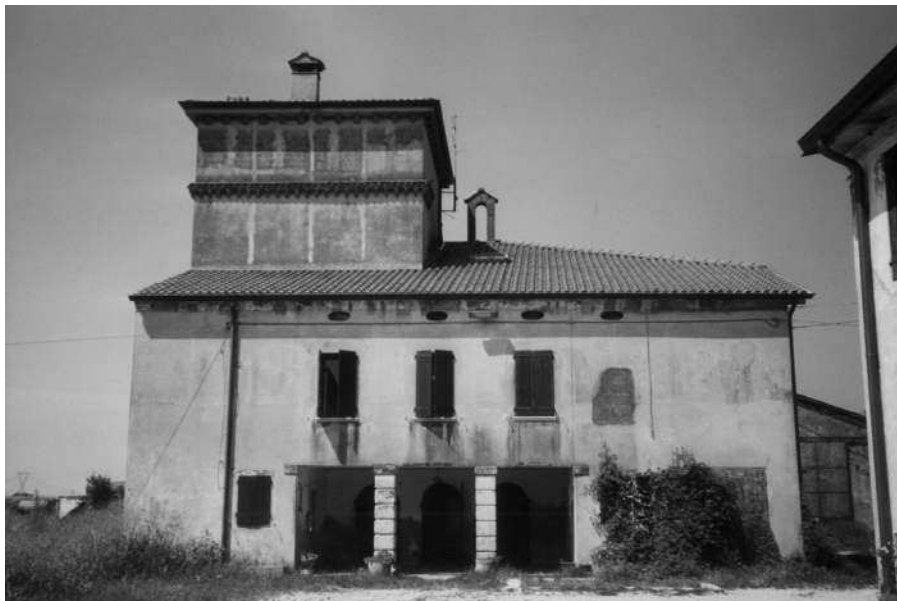
*Vista della facciata della villa caratterizzata dal volume centrale della torre colombara (Archivio IRVV)*

La villa si trova in posizione isolata immersa in un paesaggio dal carattere tipicamente agricolo. Accanto a essa, oltre a degli annessi rustici utilizzati nel passato, si scorgono delle serre moderne. Pur non essendoci notizie storiche ben precise della villa, si possono facilmente identificare i segni di interventi di rimaneggiamento sull'abitazione che presenta un originale modulo costruttivo, caratterizzato dalla grande torre che vi è incorporata, in origine forse una colombara. Osservando la facciata, infatti, spicca il massiccio volume che emerge dalla copertura nella metà sinistra; questo presenta, nella zona me-

diana, una fascia sporgente modanata e decorata con mensole presenti anche a livello del cornicione. Il restante corpo dell'edificio, probabilmente costruito successivamente, si sviluppa intorno a essa a esclusione del lato sinistro il cui muro è in continuità con quello della torre. In tale lato sono state aperte quattro finestre al primo piano, decorate con una cornice a bugnato, esattamente in asse con quelle del piano superiore. L'entrata è stata invece ricavata sul lato adiacente in cui è stata aperta una loggia trabeata suddivisa da due massicci pilastri decorati a bugnato.

La copertura a due falde della villa si interrompe in corrispondenza della sopraelevazione della torre creando un rimando alle facciate delle basiliche caratterizzate dalla navata centrale più ampia e alta e da quelle laterali più basse e con le falde inclinate. Nella facciata principale invece la ricerca della simmetria compositiva ottenuta con la corrispondenza tra le aperture della loggia e le finestre del piano superiore, sottolineate da un davanzale modanato, non consente di mitigare la presenza del corpo più alto che esce da ogni schema regolare.
