VE 560

Villa Saggiori, Salvatori

Comune: Fossò

Via Chiesa, 4

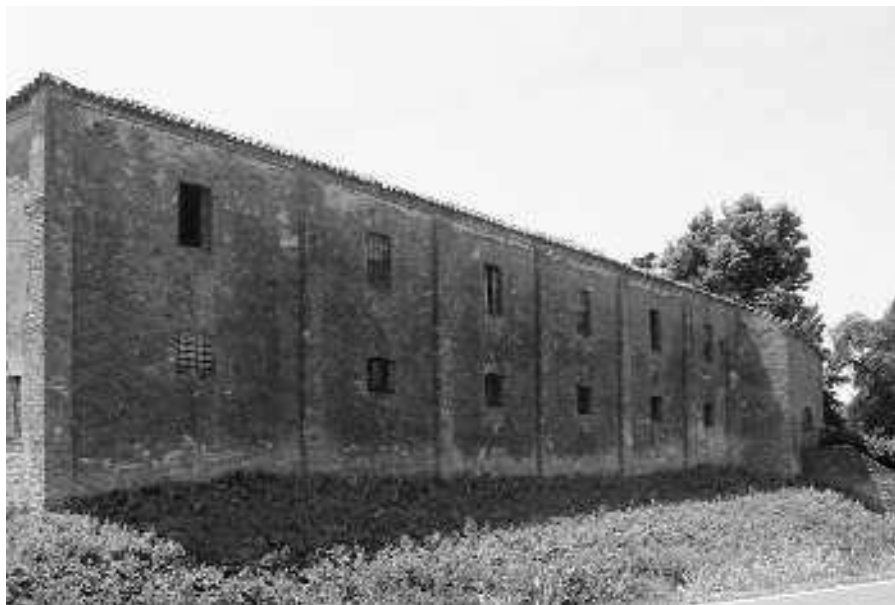
che di Torcello. Attualmente l'edificio, in muratura compatta, rivolto a sud, appare come un corpo unico, di forma allungata, il cui impianto sembra seguire l'andamento del canale su cui esso si affaccia. Il fronte nord si articola su due livelli scanditi da aperture rettangole al primo piano e ad arco ribassato al piano terra divise da lesene anch'esse in mattoni. In posizione pressoché centrale rispetto al corpo di fabbrica sporge l'avancorpo, su cui s'innesta il ponte d'accesso in muratura, che conduce a un largo portale arcuato. La conformazione attuale dell'edificio deriva dall'unione della fabbrica principale set-

tecentesca e del rustico, distrutto e poi ricostruito nell'Ottocento, attraverso l'avancorpo, porzione costruita nel secolo scorso dagli odierni proprietari: la famiglia Saggiori, Salvatori. La fattoria "Fabbricato per azienda rurale" era proprietà privata di appartenenza di Facannoni cavalier Antonio (catasto austriaco, 1844). Il rustico, adibito in precedenza a stalla e cantina al piano terra e a fienile e granaio al piano superiore, è oggi deposito attrezzi.

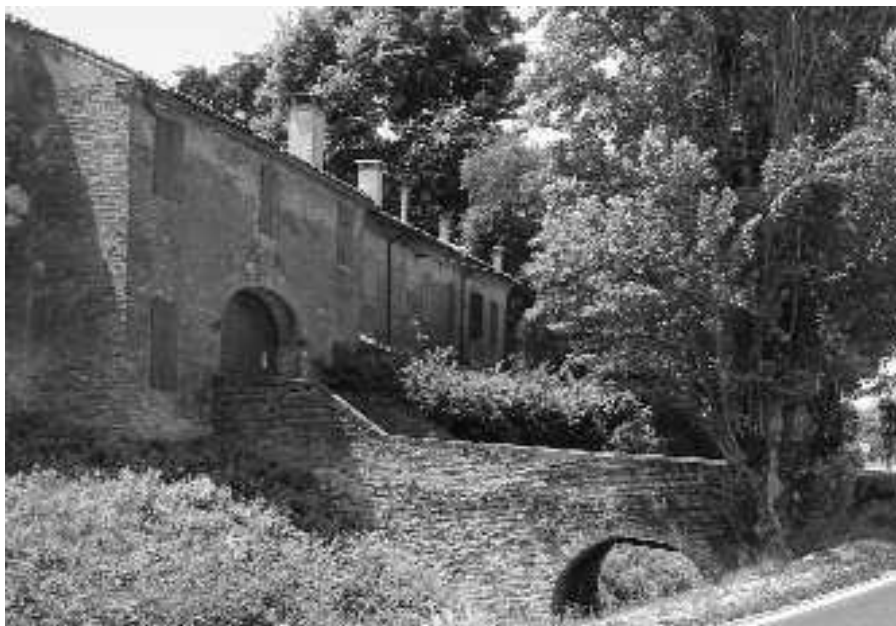
Particolare del ponte d'accesso al complesso (Archivio IRVV)
