VI 030

## Villa Salvi, Reineri, Fracasso

*Comune:* Arcugnano

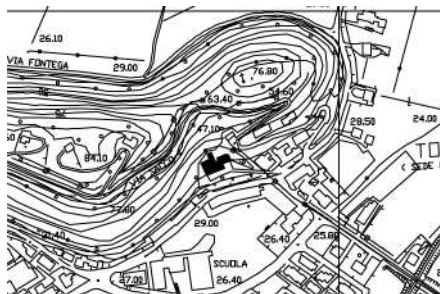
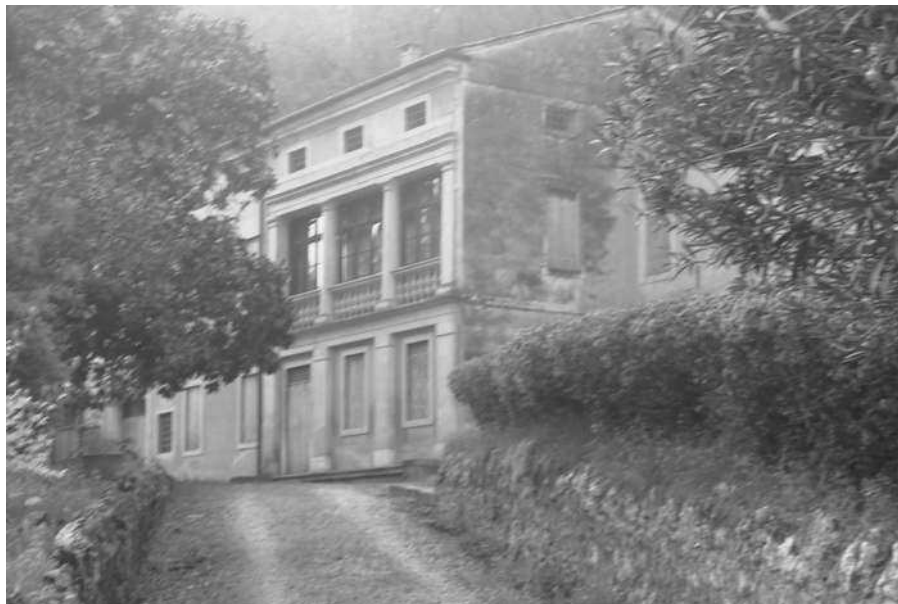
La villa sorge leggermente sopraelevata rispetto alla strada e si compone di due corpi uniti orientati a sud. Quello principale, a sinistra, avanza sensibilmente rispetto all'altro e si evidenzia per la loggia architravata di tre intercolumni, scandita da due colonne e due pilastri tuscanici con balaustra a colonnine. Essa era impostata in origine sopra un portico a pilastri bugnati, che è stato murato probabilmente alla fine dell'Ottocento per ricavare delle stanze. Al di sopra finestre a rettangolo sdraiato individuano l'attico. Nella restante parete piena sulla sinistra le aperture sono distribuite a intervalli regolari. Il cor-

po più arretrato, a destra, è forato da quattro assi di finestre rettangolari, di cui i mediani molto ravvicinati. Al di sotto delle ampie pause risultanti di parete piena, si aprono due porte centinate con cornice in pietra e chiave di volta a voluta.

La villa, che appartiene alla famiglia Fracasso dal 1918, risale alla fine del Settecento, ma le manomissioni ottocentesche o dell'inizio del Novecento hanno alterato la distribuzione dei vani interni, le scale e la cappella. Quest'ultima presenta nella spoglia facciata, rivolta alla strada, un portale d'ingresso con pesante architrave retto da volute.
