VE 474  
Villa Sguerzi

Comune: Teglio Veneto  
Via Nieveo

Irvv 00001826  
Ctr 086 SE

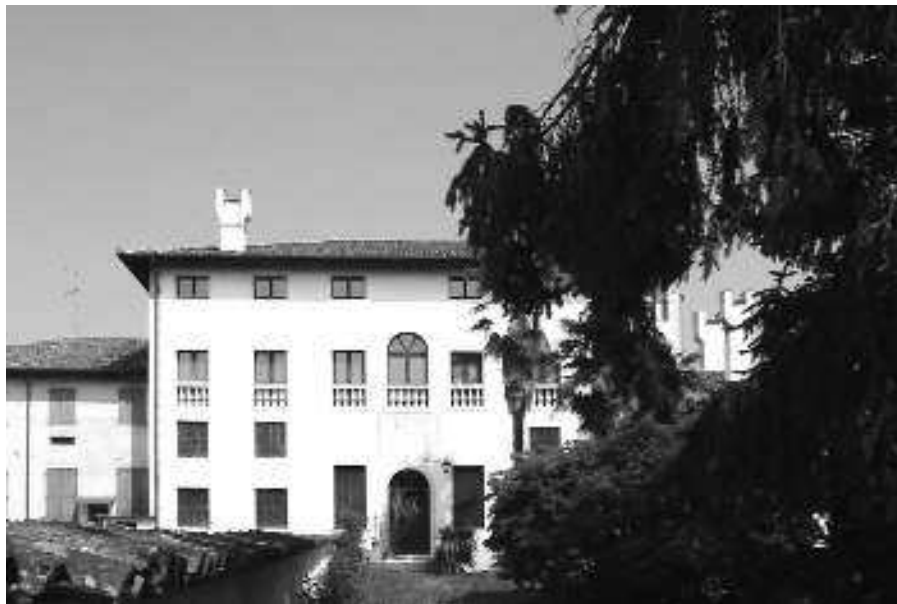
togonalmente. All'interno di un parco ampiamente danneggiato nel primo Novecento, e delimitato da un muro di cinta, il complesso appare oggi ben conservato. Il massiccio fabbricato dominicale, d'origine cinquecentesca, ha un orientamento con direttrice est-ovest; esso si eleva su quattro piani ed è suddiviso in sette assi con le due facciate ovest ed est identiche: quella principale verso via Nieveo, dalla quale è divisa mediante una porzione di parco, e quella retrostante verso la grande estensione del parco. Alla tipica successione di livelli, dal piano terra al sottotetto adibito a granaio, è qui aggiunto un mezz-

zanino sul quale si aprono finestre quadrate. Al piano nobile, invece, le finestre rettangolari sono dotate di balaustrate in pietra, ricavate entro lo spessore murario; lo stesso trattamento è riservato all'apertura archivoltata della sala centrale, posta al piano nobile in corrispondenza dell'ingresso al piano terra, anch'esso ad arco. Privo di cornicione, il tetto presenta una falda molto sporgente.

Con un intervento realizzato nel 1930, fu eliminato il solaio del mezzanino per aumentare l'altezza del salone centrale terreno; contestualmente, le due finestre quadrate centrali del mezzanino furono tamponate, modificando pure la scala d'accesso, in origine

semicircolare. Anche gli annessi, posti ai lati dell'immobile principale, hanno subito alcune modifiche, come è possibile notare osservando le discrepanze tra i rispettivi alzati. Nel 1920 circa, la linea di gronda dell'ala sinistra fu elevata e i fori, già ovali, del sottotetto furono trasformati in rettangolari.

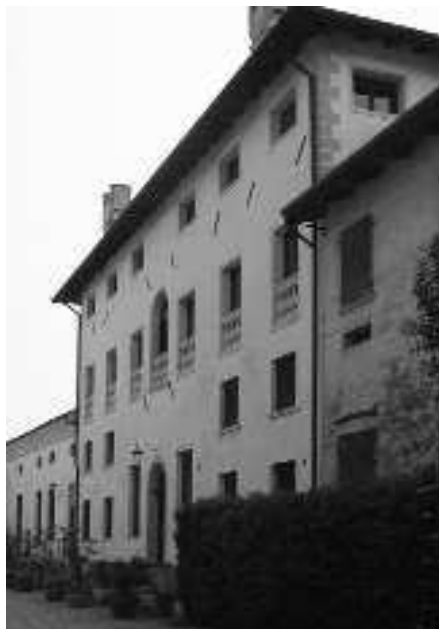
*Stato attuale. Il retro (Archivio IRVV)*

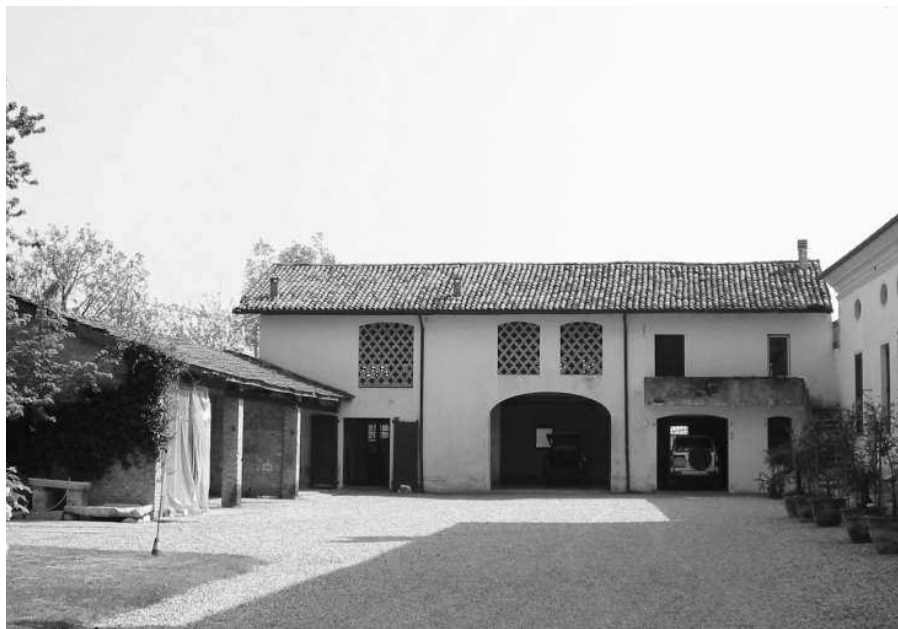
*Stato attuale. Gli annessi sul retro della villa (Archivio IRVV)*
