VR 227

Villa Soardi

Comune: Marano di Valpolicella

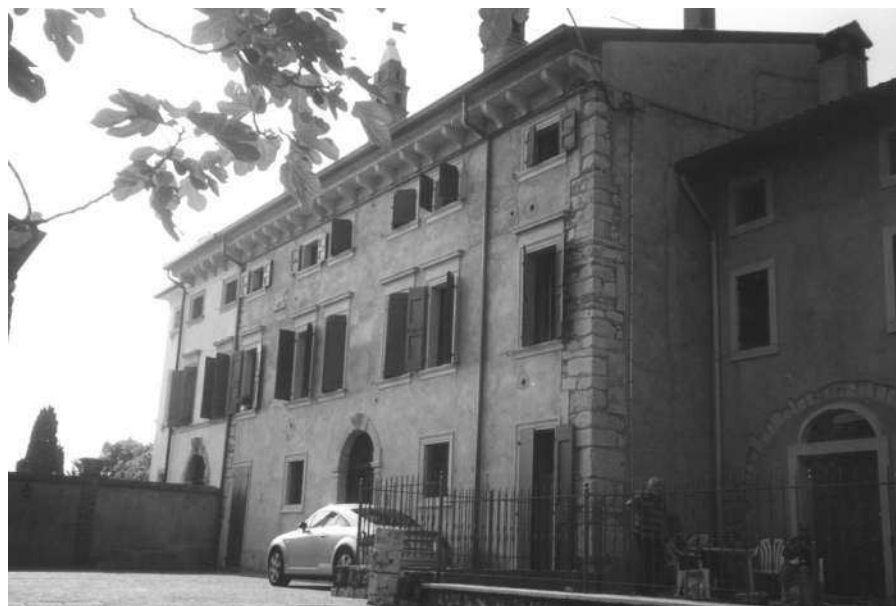
di villa Soardi sarebbe di stampo settecentesco (Viviani, 1983) e coinciderebbe con un periodo di relativa agiatezza dei Soardi, grazie a legami matrimoniali. La costruzione originale ha lo stampo della corte fortificata, come risulta in una mappa del 1724, conservata all'Archivio di Stato di Verona (Brugnoli, Varanini, 1999) in cui l'insediamento è rappresentato dalla casa dominicale con a fronte gli annessi rustici, come appare tuttora, cinta tutt'intorno da alte mura difensive, di cui oggi rimangono solo alcune tracce. La facciata principale è scandita da ritmiche aperture, binate quelle centrali, singole le laterali, e riporta un elemento di composizione centrale nell'ingresso,

con il portale sormontato da arco a tutto sesto. Tutte le aperture sono contornate da cornici in tufo, mentre le ampie finestre del piano nobile presentano una sopracornice con frontone liscio: l'assenza di frontoncini triangolari o curvilinei a coronamento delle aperture denota una conformazione stilistica e decorativa più da edificio rurale che da villa veneta. Il cornicione in pietra corre continuo lungo tutto il fronte, è sostenuto da modiglioni in aggetto realizzati con lo stesso materiale e richiama la fascia a marcapiano che correva sotto le finestre del primo piano come si può osservare nella zona ovest della facciata. La tipologia interna è stata modificata da un recente restauro.

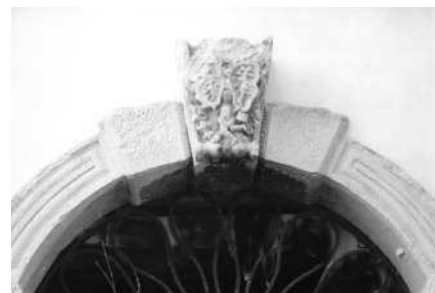
Particolare dello stemma nobiliare del portale d'ingresso (Archivio IRVV)

Osservando la mappa del 1724 possiamo notare come gli annessi sul lato est, dove venne abbattuto il muro che cingeva la corte, siano stati realizzati in un secondo momento, così come l'ampliamento della villa sul lato ovest, alla quale fu aggiunta una porzione di edificio, riprendendo il linguaggio compositivo e formale della adiacente costruzione; sul portoncino d'ingresso a questa seconda zona è presente lo stemma nobiliare dei conti Soardi.

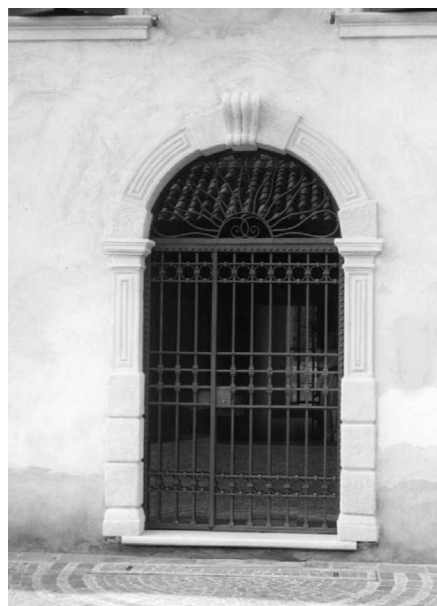
Particolare del portoncino d'ingresso (Archivio IRVV)

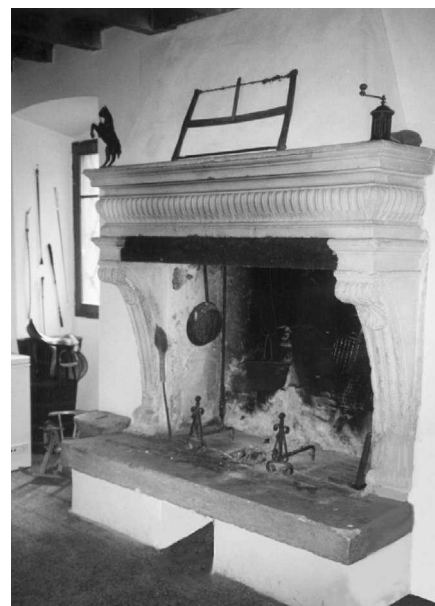
Il camino del piano terra (Archivio IRVV)

ce porta d'ingresso. La gronda è a guscia intonacata. Questa seconda porzione consta internamente di due stanze per piano, collegate da una scala interna; al piano terra le sale hanno vaste dimensioni e riportano come elemento ricorrente il grande camino, posto tra le due finestre, elegantemente decorato quello posto sul lato ovest. Un altro camino è presente in una delle camere da letto, che conserva ancora, a ricordo di quei tempi burrascosi e malsicuri, una botola a pavimento con funzioni difensive.

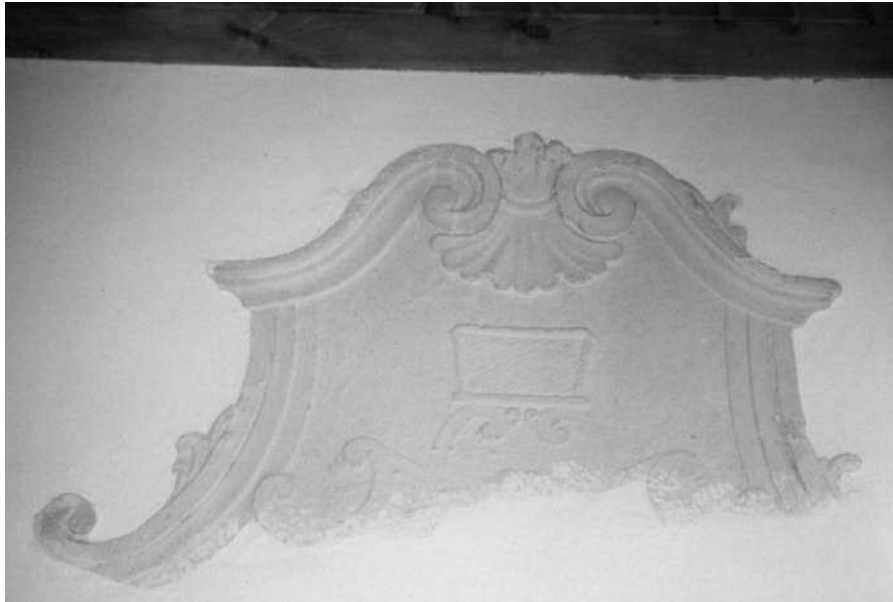
Particolare della maestosa cornice di una delle porte (Archivio IRVV)

Le porte interne presentano ancora le antiche cornici a stucco.

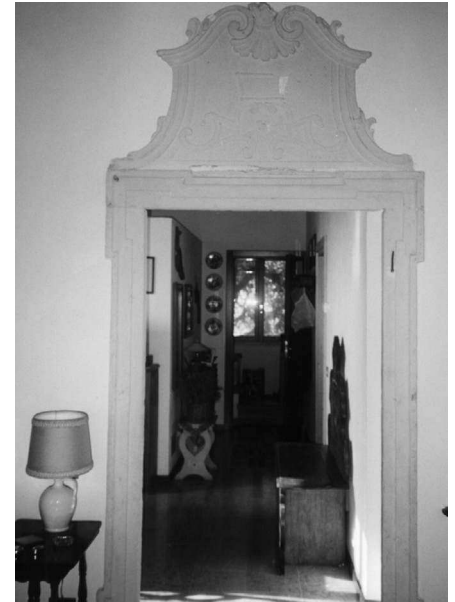
Una delle porte interne del complesso (Archivio IRVV)
