# VILLA STURATI, SASSI, DETTA I PALAZZI

*Comune:* Occhiobello.  
*Località:* I Palazzi, via Palazzi.  
*Rif. IGM:* Occhiobello Fg. 76 IV N.E.  
*Rif. IRVV:* 00001835  
*Vincoli:* L.R. 24/1985  
*Proprietà apparente:* Sassi.

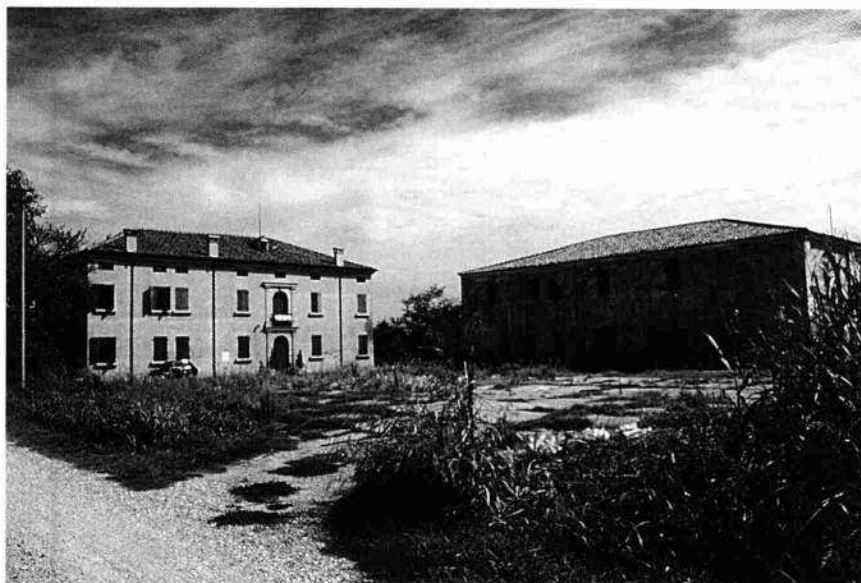
*Il fronte meridionale  
della casa padronale (N.P. 1999)*

Inizialmente il blocco padronale era costruito su pianta tripartita, con salone passante. L'aggiunta successiva di un'ala a ovest è facilmente riscontrabile anche in facciata, ove si nota una chiara simmetria nella disposizione delle forature originarie rispetto all'asse d'ingresso, definito da due portali centinati sovrapposti, incorniciati entro lesene con una trabeazione superiore. Nel corso dei lavori di ristrutturazione

attuati nel 1984, inoltre, si sarebbe rilevata in facciata una discontinuità di tessitura e di materiali tra le due murature<sup>2</sup>.

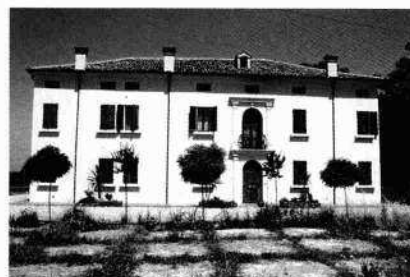
*Il complesso edificato  
visto da sud-ovest (R.M. 1989)*
