VE 464

## Villa Torniello, Pianon

*Comune:* Stra

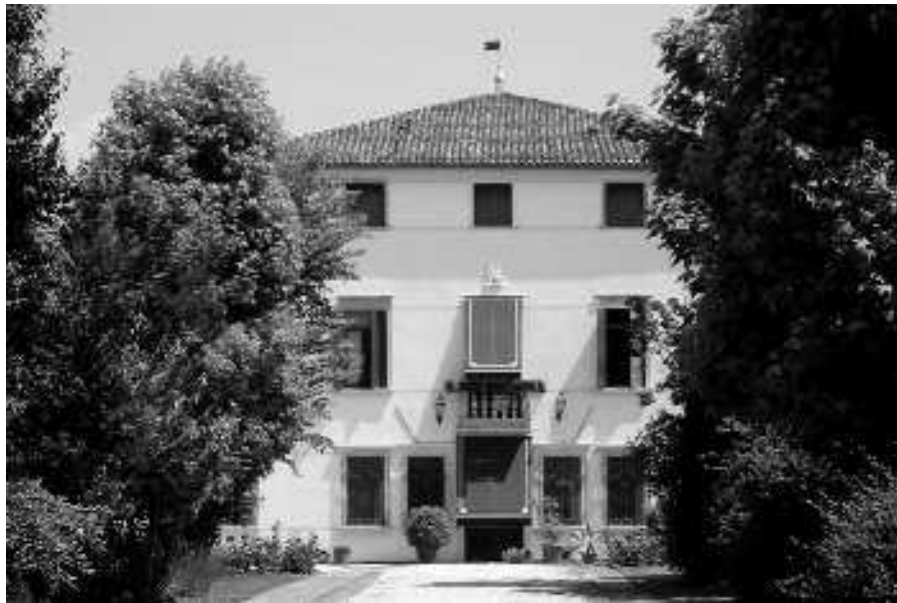
*Stato attuale. Scorcio del complesso da est (Archivio IRVV)*

La villa si compone, dunque, di un corpo di fabbrica residenziale, che si eleva su tre piani e ha forma quadrangolare, e da una barchessa a due archi aganciata al lato ovest. L'impianto planimetrico della villa segue il consueto schema tripartito, con salone passante e scale in posizione laterale. La facciata principale, esposta a sud, presenta un'organizzazione semplice e regolare connotata da aperture trabeate, e, ai primi due livelli, sormontate da una sottile cornice rettilinea in aggetto. Al centro del primo piano è presente un corto balcone interamente in pietra. Sottili fasce d'intonaco color ocra cingono le facciate, sottolineando gli allineamenti orizzontali delle aperture. Il complesso, circondato da un giardino di recente costituzione, si presenta attualmente in ottimo stato di conservazione.
