PD 405

Villa Trombetta, Trotter

Comune: Piombino Dese
 Frazione: Levada
 Via Pignan, 42

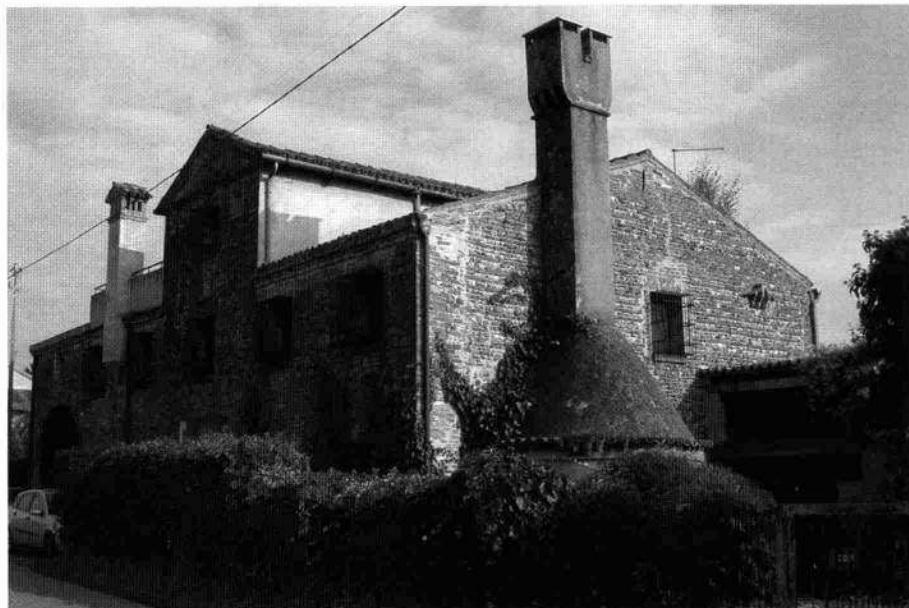
Il volume abitativo è formato da un corpo di fabbrica a due piani, con sopraelevazione mediana in corrispondenza del vano centrale passante.

Il prospetto verso la strada, a nord, ha un'arcata con sesto pieno verso est, che attraversa tutto il volume. Piccole finestre architravate, protette da inferriate, illuminano i vani interni. Il fronte esposto a sud mostra a pian terreno una serie di ghiera d'arco in corrispondenza delle tre partizioni del volume totale cui fa seguito l'arcone suddetto; tale porticato seguiva ancora verso est, fanno fede le tracce sulla muratura rimasta. In corrispondenza dell'attuale marcapiano una doppia fila di ciottoli di fiume segna il prospetto. Similmente tutto il fianco ovest è costruito con la tecnica tardo medievale, che sovrappone parti in laterizio a corsi in ciottoli, che riscontriamo sia nelle costruzioni e fortificazioni carraresi del padovano sia in quelle caminesi dell'alta provincia trevigiana. L'ipotesi, suggestiva ma costruttivamente documentabile, è di un volume originario solo porticato, con arcate a pieno sesto su pilastri, i cui fornicati sono stati successivamente tamponati ed adibiti ad abitazione.

Il piano superiore, così come la sopraelevazione coperta da un tetto a capanna, sarebbero invece settecenteschi, con abbellimenti quali la cornice di gronda a dentelli obliqui in laterizio, o gli alti camini. Più tardo è invece il camino semicircolare poggiato al fianco ovest dell'abitazione, una stua, classico esempio legato alla tradizione costruttiva delle aree lagunari delle valli venete.

Il restauro ha restituito la tripartizione planimetrica con un vano mediano e quattro stanze laterali, ha ripristinato il camino del piano superiore ed i solai, parzialmente distrutti, e la copertura, totalmente mancante.

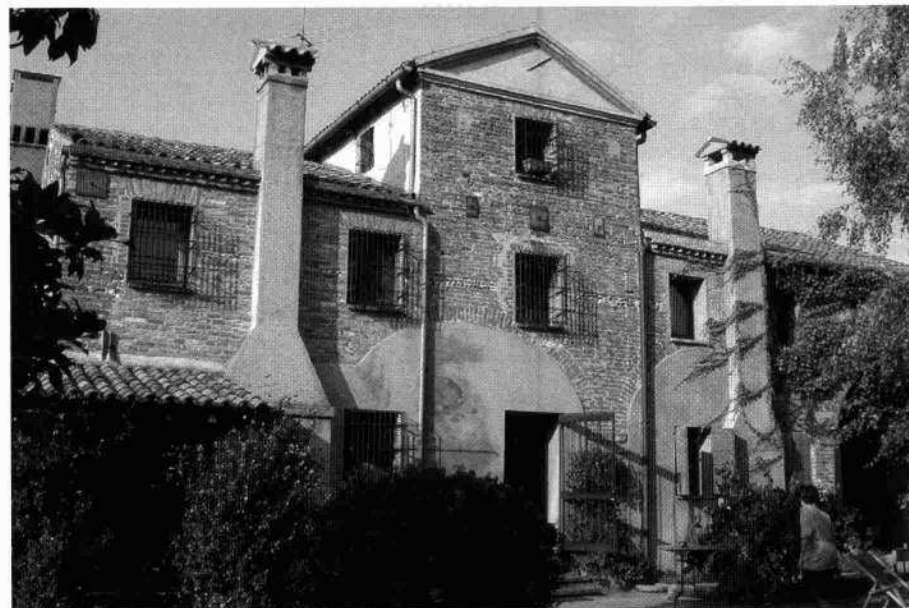
La facciata con l'androne d'ingresso laterale
 La facciata interna della villa verso il giardino

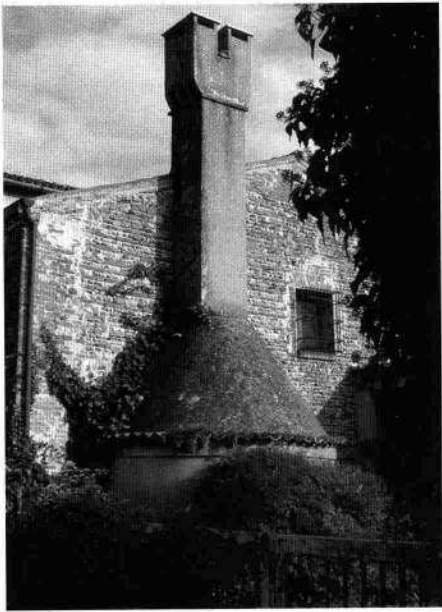
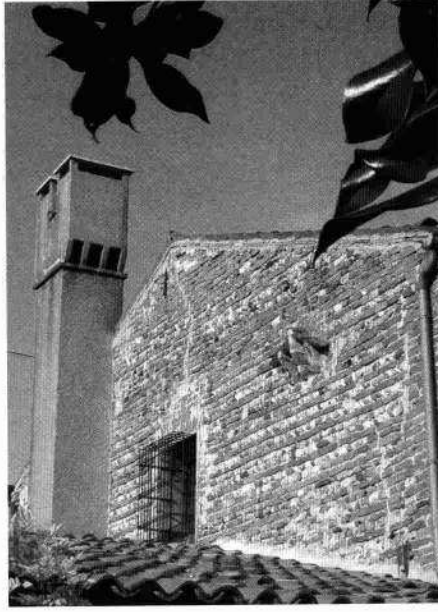
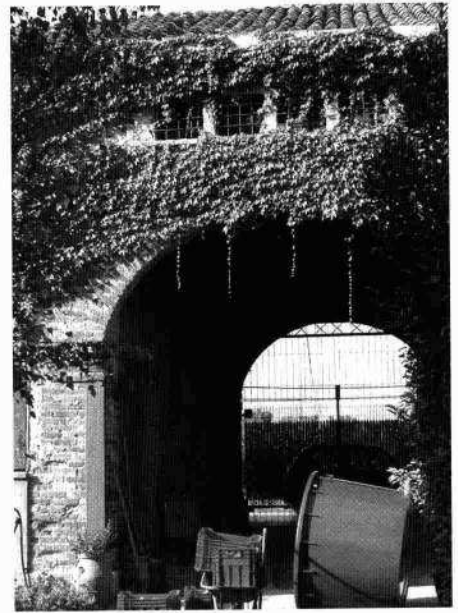
Particolare del camino, della struttura muraria della parete occidentale e dell'androne visto dal giardino
L'angolo sud-occidentale della villa
