BL I34
 Villa Vendramelli, De Gasperi

Comune: Mel
 Frazione: Villa di Villa
 Località: Tiago
 Via Tiago, 20

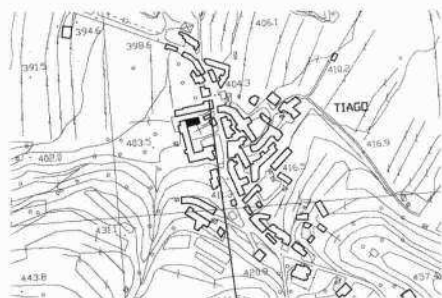
Veduta del portale ad arco che segna l'ingresso alla corte, e del fronte orientale della villa (A. Dalla Caneva, 2003)

Il vicolo d'accesso è introdotto da un oratorio e l'ingresso alla corte è segnato da un setto murario in cui la pietra ritaglia il largo portale ad arco su cui si incardina un portone in doghe di legno geometricamente composte; vi è incisa la data 1654. Il corpo principale è collocato sulla destra a definire il lato corto settentrionale oltre un corpo rustico settecentesco. La facciata principale è perciò ben esposta a sud ed è l'unica a ospitare una regolare scansione delle aperture, impostata sull'asse di simmetria mediano dell'ingresso e del soprastante balcone. Il corpo dell'edificio infatti, un vo-

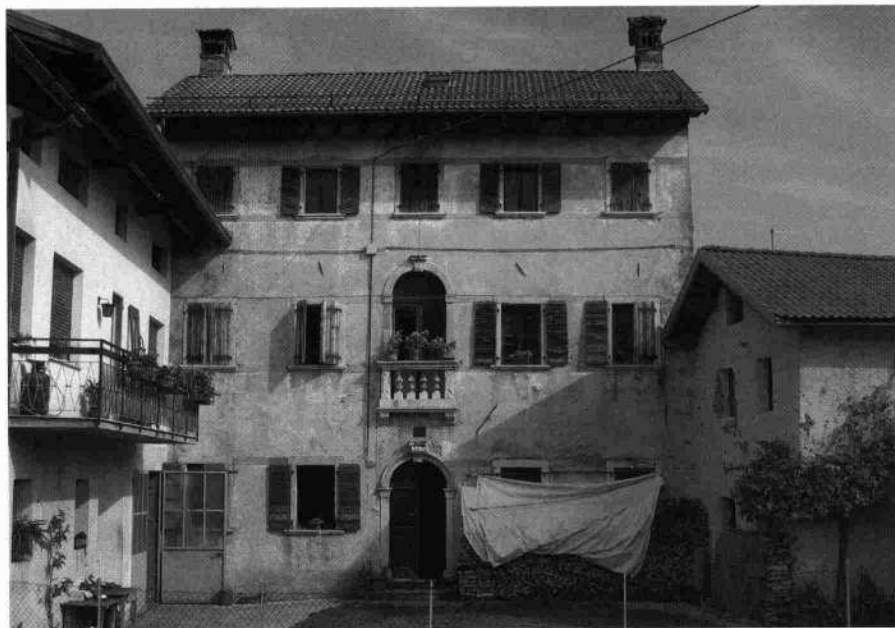
Particolare delle aperture centrali sul fronte principale (A. Dalla Caneva, 2003)

lume stretto e alto coperto da un tetto a capanna (ora rivestito da tegole in cemento), non riporta alcuna definizione architettonica o decorativa sui rimanenti fronti, ma poche finestre di pura funzione e alcune superfetazioni recenti. Neppure il distributivo planimetrico sembra lasciare spazio a significativi ambienti di rappresentanza: superato l'elegante ingresso ad arco in pietra si incontra subito la scala che collega i tre piani dell'abitazione, mentre l'alto balcone del primo piano, centinato e con parapetto a balaustrini, forse non illumina un salone passante. L'uso corretto, discreto e secon-

do tradizione di questi elementi – ma anche della pietra liscia per le altre finestre rettangolari, delle fasce rilevate che ne collegano architravi e davanzali e infine delle decorazioni a stucco di alcune stanze – conferisce però dignità padronale a questa abitazione rurale, penalizzata oltremodo dall'attuale stato generale di degrado.
