VI 399

# Villa Verlato, Fraccaroli, Ballarin, Filippi Chiappin, Chiappin

Comune: Piovene Rocchette

Via Libertà, 150

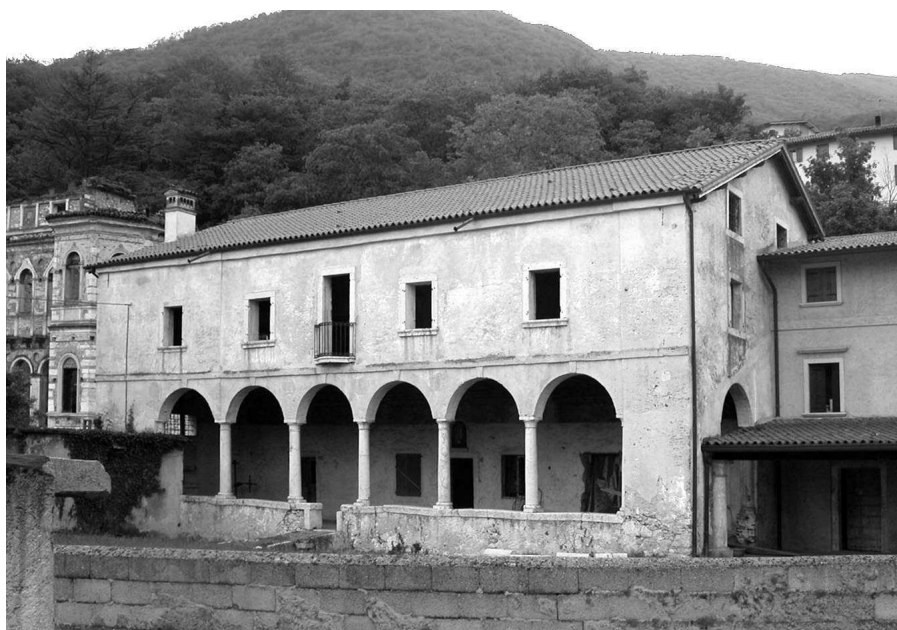
*Scorcio del fianco sud con l'adiacente palazzo incompiuto di Caregaro Negrin (N.L.)*

Più caotica appare la disposizione delle sei aperture sul lato meridionale, in parte dovuta a manomissioni di epoca successiva. Il prospetto posteriore, parzialmente interrato, mostra invece una serie di finestre accoppiate sui due piani, di cui quelle superiori hanno forma quadrata. Nell'angolo sud si osserva inoltre uno strano avancorpo circolare con muratura di sassi mista a ciottoli e una finestra con centina ora tamponata: la struttura accoglie il vano scale per accedere al primo piano, una cantina voltata e un ambiente rialzato di disimpegno.

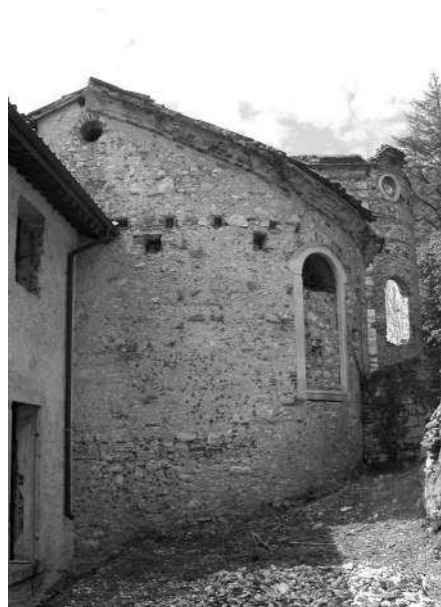
*Particolare del prospetto posteriore (N.L.)*

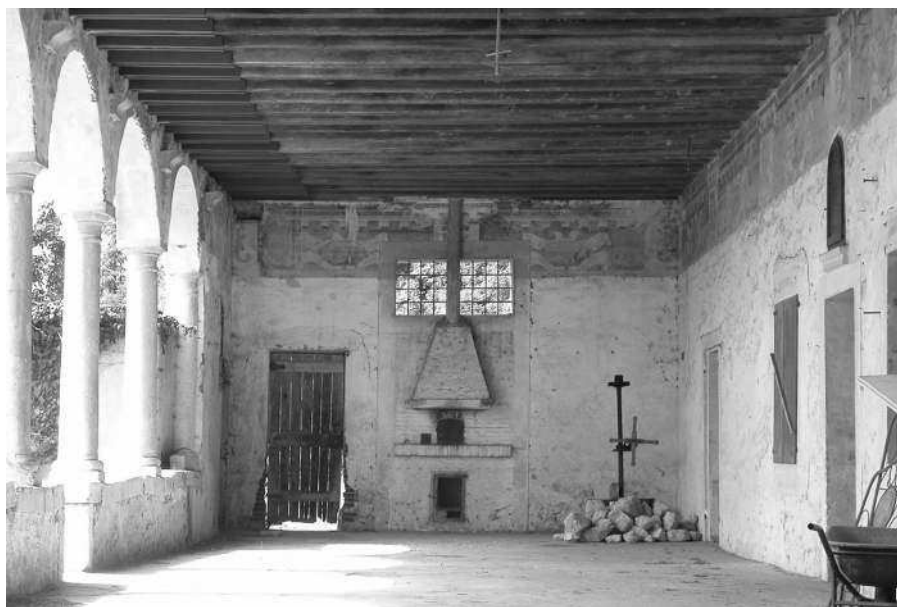
*Portico della villa (N.L.)*

Allineato alla via centrale del paese, il complesso sorge a ridosso di una collina e si compone di due edifici contigui, storicamente risalenti al medesimo impianto: quello più a nord, un tempo annesso rustico della casa padronale, era isolato all'interno di una corte, delimitata da un muro e da un imponente portale ad arco. La fabbrica principale si sviluppa a sinistra con una pianta pressoché quadrangolare e una copertura a due falde asimmetriche. La facciata rivolta a oriente è divisa orizzontalmente da una semplice fascia aggettante e presenta al pianterreno un porticato con sei archi a tutto sesto, sostenuti da

colonnine tuscaniche poggianti su un basso parapetto in muratura, che si apre in corrispondenza del terzo arco da sinistra per consentire l'accesso. A livello superiore, accanto a una porta-finestra con balcone in ferro battuto, si distribuiscono simmetricamente quattro finestre con cornice lapidea e davanzale sporgente. Un'altra piatta modanatura in lieve aggetto percorre il sottogronda. Sul fianco nord l'adiacenza rustica s'innesta in posizione arretrata, lasciando spazio a un ampio arcone, sorretto da semicolonne della stessa fattura di quelle del portico e sormontato da due finestre in asse verticale.

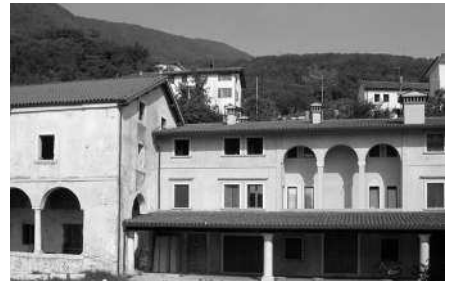
*Rustico a nord (N.L.)*

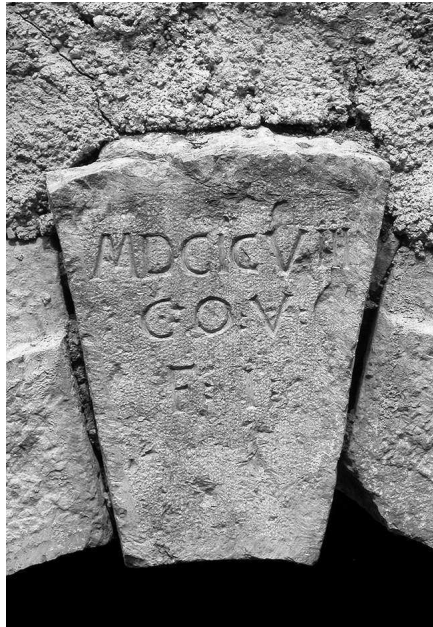
*Iscrizione sul concio dell'arco d'ingresso alla ghiacciaia (N.L.)*

A un periodo immediatamente precedente a questi interventi si fa tradizionalmente risalire la costruzione della villa, ricordata nei documenti del Sei e Settecento come dimora dei Verlati. Forse a uno dei componenti di questa famiglia si riferisce anche l'iscrizione che si trova sul concio dell'arco che dà accesso alla ghiacciaia sul retro e che porta la data 1698. Stando ad alcuni documenti d'archivio (Binotto, ms.), intorno al 1844 l'intero complesso era diventato proprietà dei Fraccaroli, che nel 1853 avevano anche commissionato all'architetto Antonio Caregaro Negrin la costruzione dell'imponente palazzo adiacente alla casa, rimasto però incompiuto. Dopo essere passata ai Ballarin, con l'inizio del Novecento la villa è giunta ai Filippi Chiappin, cui si devono anche i recenti interventi sul rustico attiguo. Oggi la

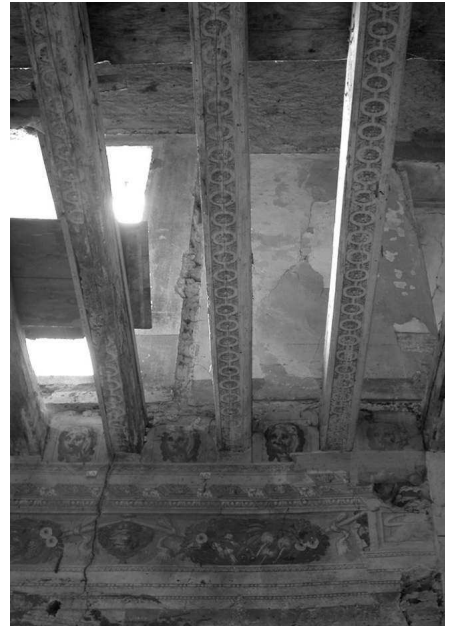
*Decorazione della sala meridionale (N.L.)*

affacciano direttamente sul porticato antistante attraverso tre semplici porte rettangolari; al piano superiore un lungo corridoio centrale separa sei stanze disposte in simmetria. Oltre alla presenza di alcuni camini nei vari ambienti, l'interesse maggiore si appunta sulle cospicue tracce di decorazione pittorica che si trovano al pianterreno; soprattutto il primo ambiente a sinistra presenta sulle pareti un ciclo di vivaci affreschi, ancora leggibili malgrado le scialbature superficiali e le cadute d'intonaco, che finge un'inquadratura architettonica con paesaggi e scene all'antica, soggetti mitologici o episodi di vita agreste. Figure monocrome, gruppi di strumenti musicali agli angoli e un ricco cornicione a ridosso del soffitto a travi completano l'insieme. Nelle altre sale gli affreschi sono limitati a un alto fregio, così come nel porticato, ornato da una fascia a finte mensole sporgenti, con stemmi nobiliari che si alternano a decorazioni floreali e a cartigli con cornici arricciate che ritraggono scene bibliche. Pur rientrando nella stessa cultura tardomanieristica di fine Cinquecento, i due cicli mostrano una mano diversa, e possono essere assegnati alla cerchia dello Zelotti.
