BL I47  
Villa Villabruna

Comune: San Gregorio nelle Alpi  
Frazione: Fumach  
Via Fumach, 4

Vincolo: L. 1089/1939  
Decreto: 1995/03/06  
Dati catastali: F. II, M. 166

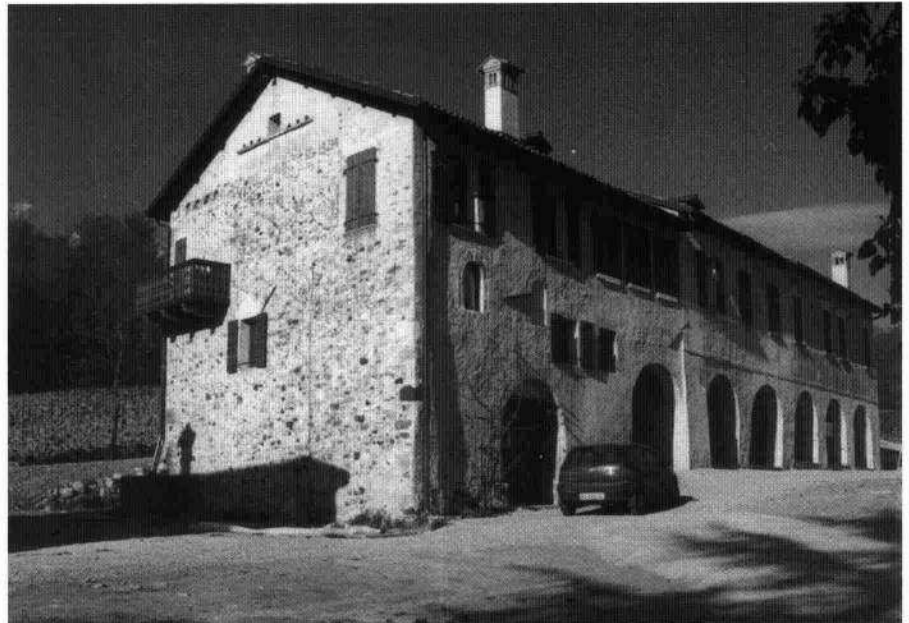
Veduta dell'edificio prima del restauro (Archivio IRVV, 1989)

lungo l'asse est-ovest e il suo fronte principale, l'unico intonacato, è rivolto a sud. Dall'analisi della planimetria e della cortina muraria, condotta nei recenti lavori di restauro, emerge con chiarezza un nucleo autonomo, sicuramente antecedente al resto della costruzione e riconducibile alla tipologia della casatorre, accanto al quale si è poi edificata una seconda porzione, ora in posizione centrale, nonché una parte di più recente costruzione. «La conferma di questa successione delle fasi costruttive è riscontrabile in una serie di dettagli: differente altezza del tetto, [...] diversa tessitura muraria, modifiche nello spes-

sore dei muri esterni, serramenti di diverso tipo ora in disuso, assenza di fondazioni nella parte più recente» (Padoan, 1999). Una costruzione avvenuta quindi per successivi ampliamenti, a partire da un primo compatto nucleo, e che si è evoluta seguendo la direzione della linea della curva di livello, mantenendo così il fronte verso sud. Un lungo fronte fortemente caratterizzato dalla presenza di un profondo portico, scandito da sei ampie arcate a tutto sesto impostate su possenti setti murari. Al primo piano si dispone una serie di semplici aperture architravate, incorniciate da fasce di intonaco a rilievo e, alcune, da eleganti davanzali, che scandiscono la facciata conferendole una certa unitarietà fra le parti. Sulla porzione a ovest, sono individuabili anche due finestre ad arco. «La distribuzione unitaria dell'intonaco, scandito dalle fasce marcapiano e dalla incorniciatura delle finestre, rivela l'intento di dare una nuova qualità estetica dell'edificio, nell'ultimo, cospicuo, intervento di sistemazione che deve essere stato eseguito agli inizi del XVIII secolo» (Manera, 2001).

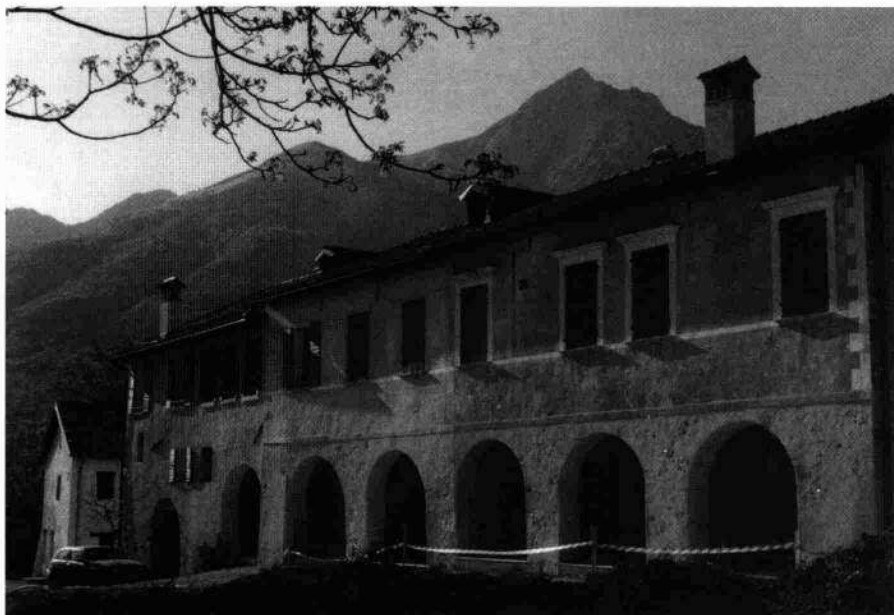
*Veduta dell'edificio da est, dopo il restauro (S. Chiovaro, 1995)*
