BL 099

Villa Villabruna, Bellati,
Cumano, De Boni

Comune: Feltre

Via San Silvestro, 7/11

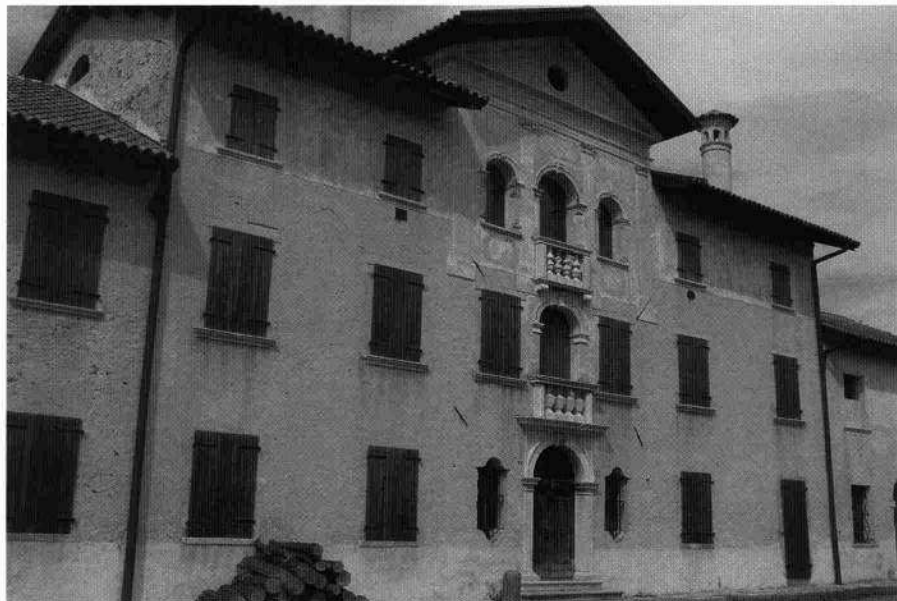
Facciata principale: il portale con le incisioni (L. De Bortoli, 2003)

La semplice facciata presenta delle decorazioni nel solo motivo centrale. Al bel portale in pietra del pianterreno, che riporta la data 1824 e le iniziali B.V. di Bartolomeo Villabruna, si affiancano due finestre polilobate. Ai due piani superiori l'apertura centrale si apre a balcone con balaustra in pietra, mentre quattro lesene ioniche cingono la trifora del secondo piano e sostengono il semplice timpano. Nell'interno, seppure in pessimo stato, emergono dettagli di rilievo: decorazioni a stucco e ad affresco ottocentesche, parzialmente strappate per motivi di sicurezza, e una cucina al piano terra che ha mantenuto le caratteristiche dell'architettura rurale locale. In alcuni ambienti è ancora visibile la primitiva pavimentazione a terrazzo. L'impianto del 1824 vede i saloni passanti centrali interrotti a nord dal corpo scale, mentre due corridoi conducono agli ambienti laterali.

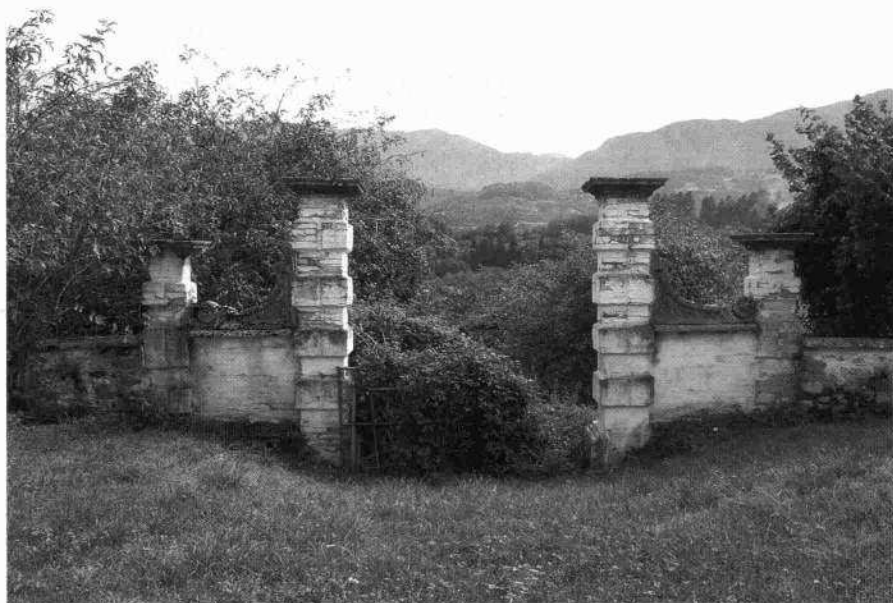
Ciò che rimane del giardino, posto su un terrazzamento, è cinto verso valle da un basso muro che al centro si apre ad esedra, probabile primitivo accesso monumentale.

L'antico accesso al giardino (L. De Bortoli, 2003)

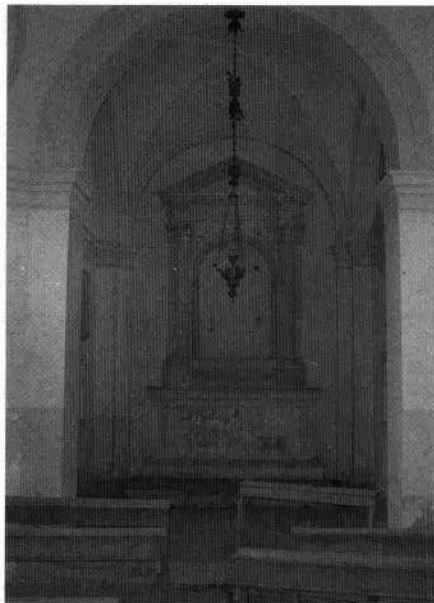
Oratorio: l'interno (L. De Bortoli, 2003)

merose sono le opere di sostegno provvisorie applicate. Quattro scene ad affresco sono state staccate (una di queste è andata perduta nell'operazione) e trasferite in un luogo più sicuro. Nello stesso deplorable stato si trovano l'oratorio, che ha perduto quasi interamente le primitive decorazioni, e i rustici che sono pressoché interamente crollati. Il giardino, infine, è ridotto a un ammasso di rovi.
