## Villa Villalta

*Comune:* Feltre

Via San Liberale, 7

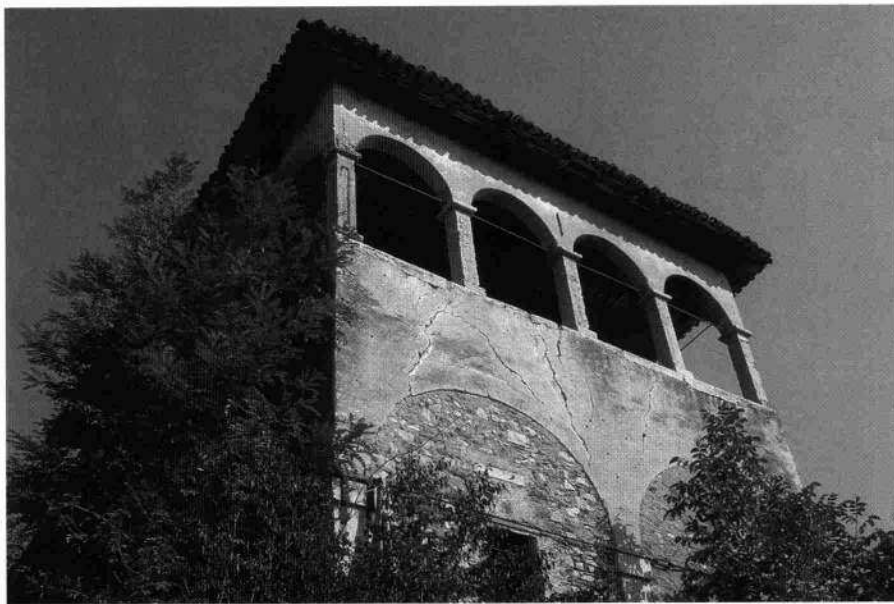
*Il loggiato (L. De Bortoli, 2003)*

La struttura architettonica del segmento principale appare tipologicamente affine a quella di alcune costruzioni della vallata riconducibili al secolo XVI, con le quali condivide la presenza di portico e loggiato. Al-

le due arcate del pianterreno, oggi murate a causa di un dissesto strutturale, fanno eco le raddoppiate aperture sovrastanti, sorrette da piastrini lapidei coronati da capitelli e da peducci di fattura essenziale e chiuse da parapetti in muratura su cui poggiano lastre in pietra calcarea. Si accede al primo piano attraverso una scala che si diparte dal lato orientale dell'edificio e che conduce ad alcuni ambienti ove sopravvivono ancora tracce di apparati affrescati risalenti, a quanto è dato di intuire, al XVII secolo. Malgrado il pessimo stato di conservazione, si distinguono ancora eleganti fasce dipinte sottotrave, che incorniciano finte tappezzerie "a

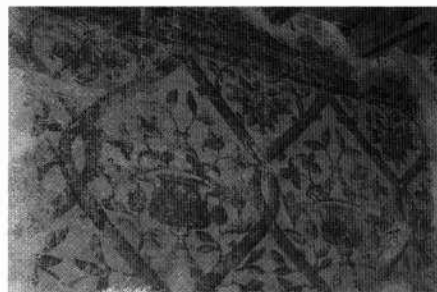
*Interno: particolare di un affresco (L. De Bortoli, 2003)*

inferriata", e cartelle circondate da importanti grottesche di gusto barocco, che probabilmente contenevano scorci paesaggistici e scene agresti, secondo una tipologia già ampiamente diffusa nel secolo precedente. La costruzione dell'edificio viene fatta risalire al medico Donato Villalta, che, dopo aver esercitato la professione a Bassano, si trasferì a Feltre, dove morì nel 1541. Secondo il Gaggia (1936), al Villalta appartenne anche la villa Lusa di Arson, il cui prospetto porticato presenta non poche affinità con questo. L'intero complesso, oggi adibito a usi rurali, versa in uno stato di grave degrado e richiede urgenti interventi di restauro.

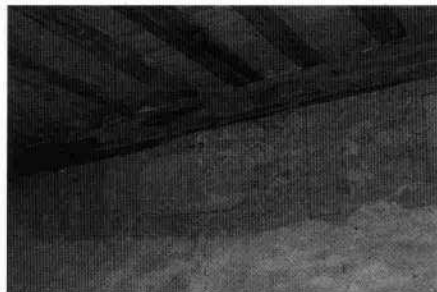
*Interno: fascia dipinta sottotrave (L. De Bortoli, 2003)*
