BL 050
 Villa Volpi, De Battista

Comune: Belluno
 Frazione: Sossai
 Località: Mulini
 Via Sossai, 34

Irvv 00001672
 Ctr 063 NE

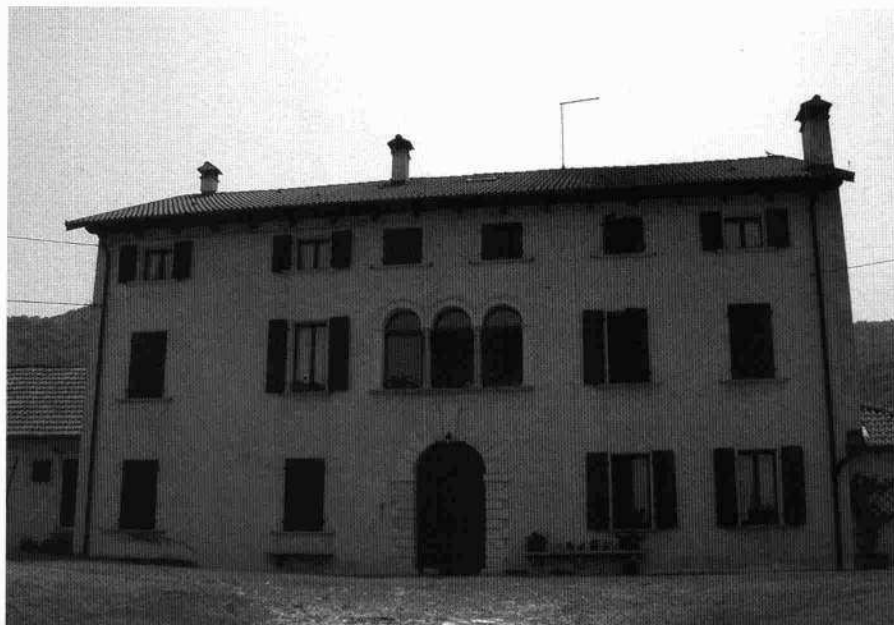
Al centro della facciata, scandita da cinque assi verticali leggermente irregolari, si apre un maestoso portale ad arco bugnato, sormontato da una trifora con archi a tutto sesto impostati su colonnine; oltre a queste aperture, gli unici elementi decorativi sono i semplici davanzali in aggetto delle finestre architravate e le due panche in pietra addossate alla facciata, che affiancano il portale.

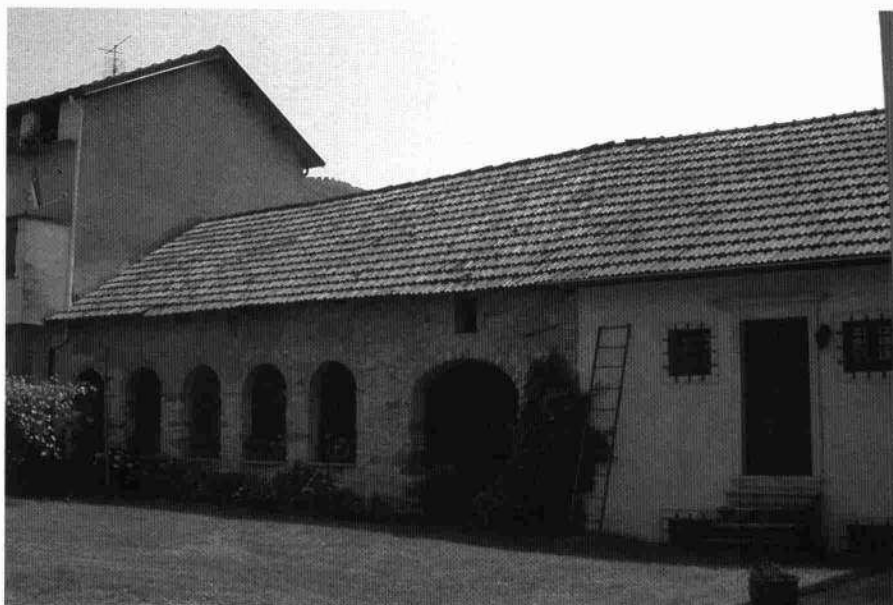
Veduta del basso corpo rustico adiacente alla villa (C. Benvegnù, 2003)

Negli interni si evidenziano i solai lignei decorati e dei pavimenti originari in lastre di pietra a riquadri. Adiacenti al lato est della villa, si sviluppano degli annessi attualmente utilizzati come magazzino, ma che un tempo erano stati destinati a stalla e a rimessa per le carrozze. Al primo annesso si accede da un portale su gradini, con architrave modanata, mentre il corpo adiacente, che è in muratura di pietra a vista, presenta un portale e una bella serie di finestre arcuate.

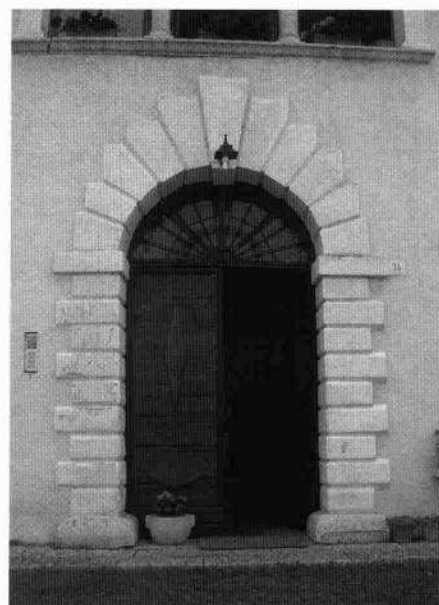
Particolare del portale d'ingresso sul fronte principale (C. Benvegnù, 2003)
