TV 444

Villa Wiel, Zambon,
Spilimbergo

Comune: Ponte di Piave
Frazione: Negrisia
Via Fossadelle, 1

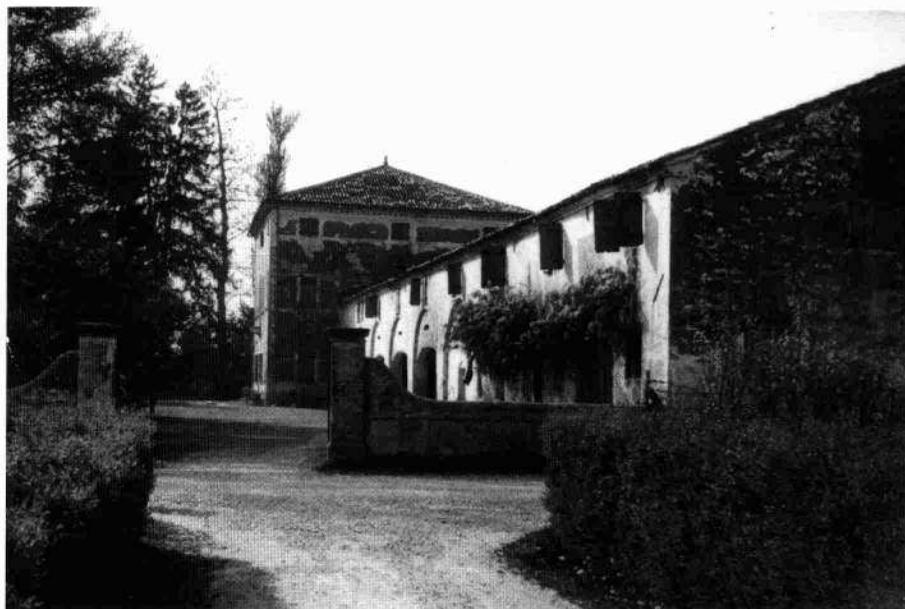
Scorcio delle adiacenze sul fianco orientale della villa (Archivio IRVV)
Il fronte sud e quello laterale est dopo l'ultimo restauro (Archivio IRVV)

Il suo aspetto attuale rivela i lavori di restauro eseguiti durante gli anni ottanta del Novecento, a recupero con medesima destinazione d'uso del corpo residenziale e degli annessi. Il rinnovamento della barchessa non ha ancora interessato gli intonaci, ma devono essere stati riparati i danni denunciati a fine anni settanta, consistenti in gravi crolli di porzioni di copertura e murature.

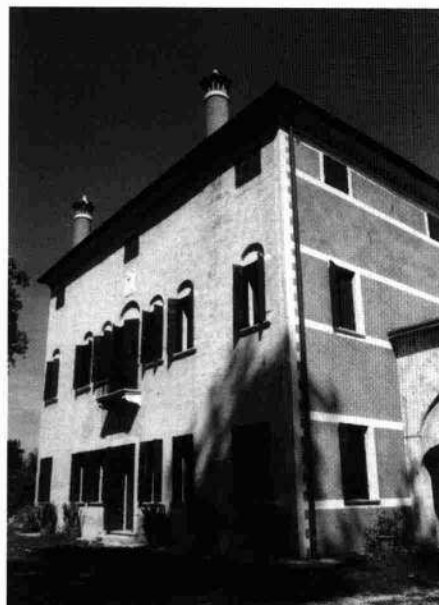
La facciata affrescata della villa in una vecchia foto degli anni cinquanta (Archivio IRVV)

La loro disposizione, come ci è consegnata da foto d'epoca, è regolata da lesene e cornici dipinte, abbastanza deboli le prime nella loro simulazione architettonica, più marcate le seconde. Tra esse, che seguono e rilevano le spazature permesse dalla sequenza delle finestre, si imprimono i segni di affreschi che riproducono medaglioni con busti di personaggi, stemmi familiari, trionfi di putti, festoni, scene con personaggi su sfondi di paesaggi. Alla fine degli anni sessanta il degrado del supporto e della superficie degli affreschi induce ad un intervento di restauro. Il tentativo è quello di recuperare le immagini compromesse e, in alcuni casi, scomparse.

Si procede alla «pulitura completa della facciata, stuccatura e fissaggio della superficie con resina acrilica» e alla «reintegrazione pittorica a velatura e leggera ricostruzione per le parti decorative - riquadraturistiche» (relazione tecnica, G.B. Tiozzo, 1969), offrendo nuova consistenza alle figure dipinte, in ipotesi, da «un pittore non estraneo agli insegnamenti di Paolo Veronese» (Zoppè, 1981).
