VE 486

## Barchesse di villa Corner

Comune: Venezia  
 Frazione: Asseggiano  
 Via Jacopone da Todi, 10

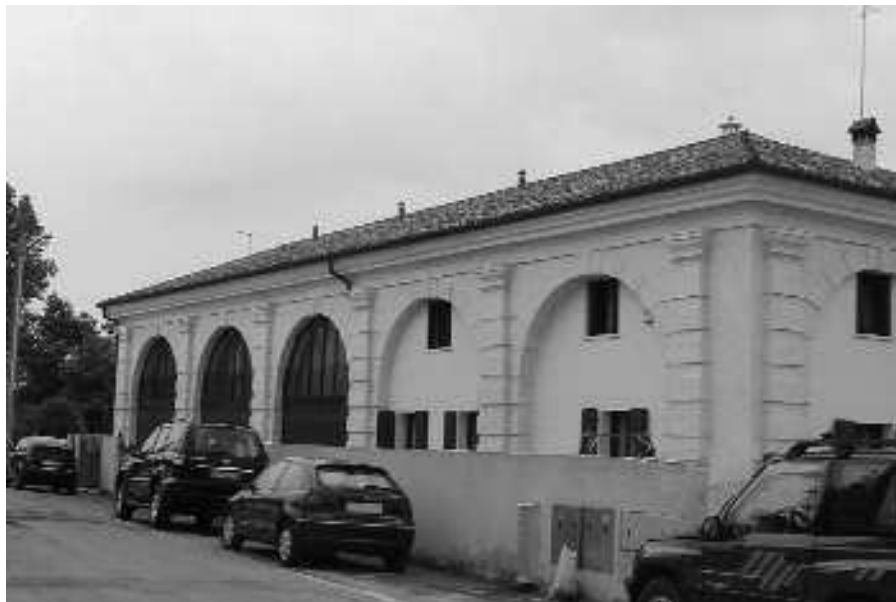
*Stato attuale. Prospetto occidentale sulla via Jacopone da Todi della barchessa est (Archivio IRVV)*

un'«area di casa demolita» senza specificarne particolari relativi alla struttura e al disegno. Il complesso, pertanto, si è conservato in forma frammentaria e parziale, subendo nel corso del tempo un notevole degrado. Gli edifici, di proprietà privata, per disegno e tipo possono essere datati al Settecento, essi sono stati vincolati nel 1988 e nel 1993 è iniziata l'opera di restauro e risanamento delle barchesse. La barchessa est ha una pianta a «L» con la facciata principale esposta a sud e il lato contiguo a ovest prospiciente la via Jacopone da Todi. In direzione nord-est l'edificio affaccia su un giardino. Il pro-

spetto sud è composto da un corpo di fabbrica tripartito con una parte centrale liscia delimitata ai lati da due portici ad arco simmetrici e ciechi, inquadrati da lesene doriche rastremate in cotto e marmorino, bugnate come l'intero profilo degli archi. Il registro inferiore di facciata è scandito da finestre rettangolari disposte in numero di tre nella fascia centrale e una per ogni portico cieco. Quelle centrali, limitate superiormente da una cornice modanata, sono disposte simmetricamente, ad esse superiormente corrispondono tre piccole aperture rettangolari che danno luce agli ambienti superiori. La facciata è

conclusa da un imponente cornicione, sempre in cotto e marmorino, su cui si imposta la copertura finita con manto di coppi canale. Il prospetto ovest è scandito per tutta la lunghezza da un portico a cinque campate cieche con arcate rustiche delimitate da lesene bugnate con medesimi disegno, finitura e altezza del fronte sud, compreso il cornicione superiore. I fronti sud e ovest corrono continui alla stessa altezza, diversamente dalla parte interna del giardino si nota un notevole dislivello di quota poiché sul retro il lato est dell'edificio è a tre piani. La facciata est è dominata da un alto arcone finestrato cui all'inter-

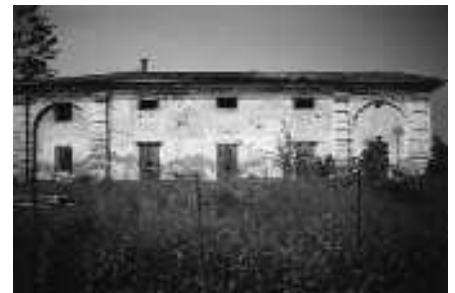
*Prospetto principale della barchessa est prima del restauro in una foto d'archivio (Archivio IRVV)*

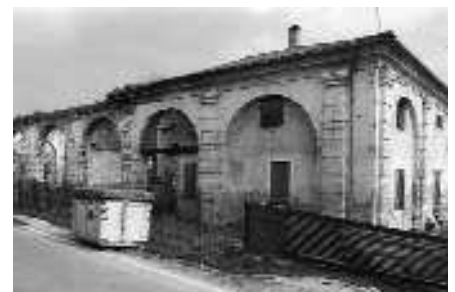
*Prospetto occidentale della barchessa est prima del restauro in una foto d'archivio (Archivio IRVV)*

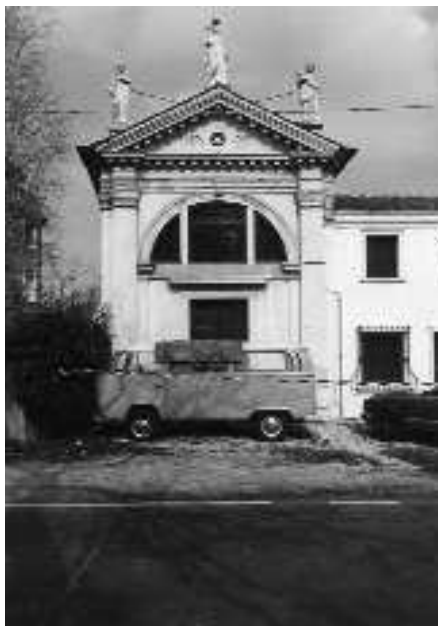
*Facciata dell'oratorio (Archivio IRVV)*  
*Veduta del fronte posteriore orientale della barchessa est, stato attuale (Archivio IRVV)*

La facciata dell'oratorio presenta un disegno con paraste angolari doriche che inquadrano un arcone impostato su piedritti dorici sotto cui si apre un portale rettangolare architravato. Il sottarco è configurato nei modi di una finestra termale, mentre a coronamento della chiesetta sulla trabeazione si imposta un frontone con cornice a dentelli e acroteri con statue di santi.

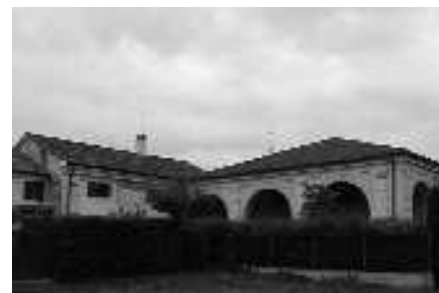
*La barchessa ovest, vista sud-ovest dello stato attuale (Archivio IRVV)*

no corrisponde un notevole portale lapideo recuperato dai lavori di ristrutturazione. Il portale si configura al modo di un arco trionfale a un fornice inquadrato da semicolonne addossate su alto basamento, sormontate da una trabeazione con architrave e fregio liscio. Le semicolonne sono doriche con base attica e capitello con alto collarino ed echino scolpito a ovoli. La barchessa ovest è un edificio caratterizzato dalla medesima lavorazione parietale di quella est configurata da un portico rustico aperto, di due campate sul lato est verso la strada e tre verso la campagna a ovest, ad angolo con una costruzione decorata in facciata da una meridiana. Il lato sud della costruzione presenta la medesima tripartizione di quello della barchessa adiacente, con la differenza che le arcate sono aperte.

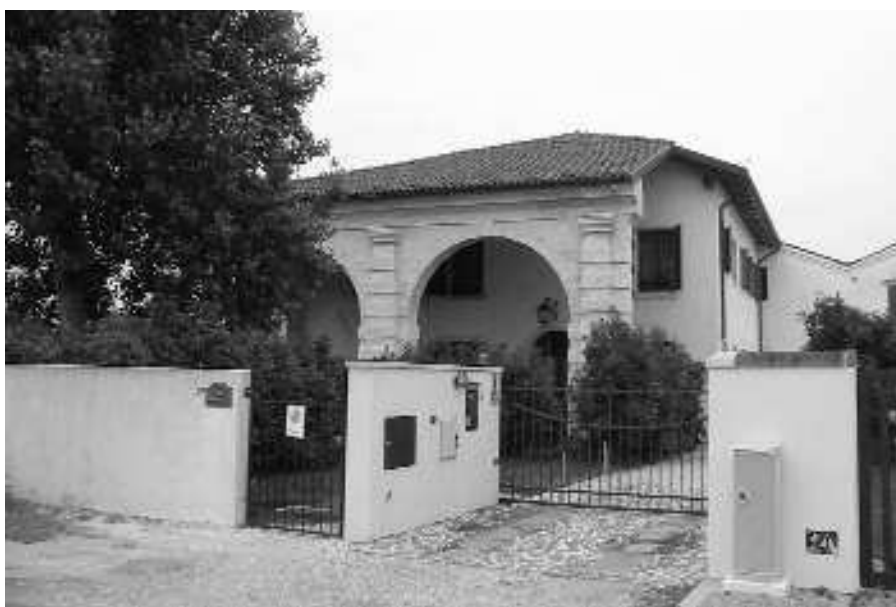
*La barchessa ovest, vista sud-est dello stato attuale (Archivio IRVV)*
