VE 240

## Barchesse di villa Valmarana

Comune: Mira

Località: Valmarana

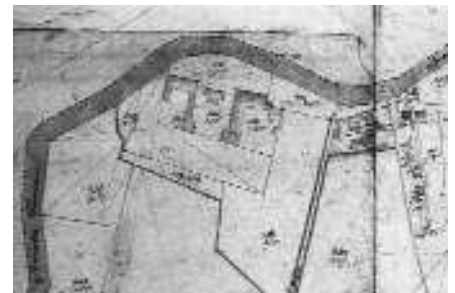
*Catasto napoleonico, 1808 circa con ancora visibile il palazzo (Archivio di Stato, Venezia)*

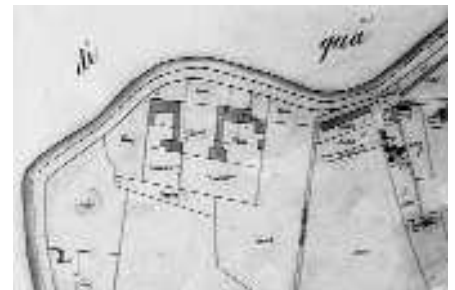
*Catasto austro-italiano, 1846-1929, che evidenzia l'avvenuto abbattimento della villa (1900 circa, Archivio di Stato, Venezia)*

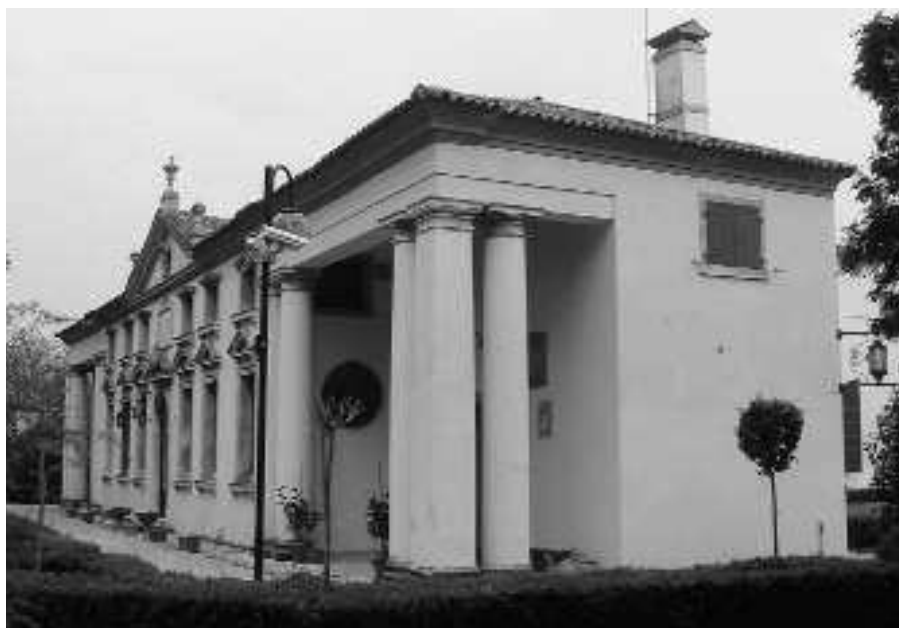
*Veduta del giardino di fronte alla villa (Archivio IRVV)*  
*Prospetto occidentale della barchessa ovest (Archivio IRVV)*  
*Particolare del prospetto occidentale della barchessa ovest (Archivio IRVV)*

co trionfale: nelle campate comprese tra quattro paraste ioniche giganti, raddoppiate all'angolo, si distribuiscono le aperture che compongono il motivo a serliana, mentre appena sotto l'alta trabeazione altrettante specchiature accolgono stemmi in rilievo o, nel caso dell'edificio di sinistra, un orologio. Compiutezza di forme architettoniche è stata data anche al prospetto occidentale della barchessa destra. La sua porzione centrale è segnata da aperture sormontate in modo binato da frontoni curvi e triangolari, mentre al primo piano sono solo impiegate cornici mistilinee, il tutto di sicuro effetto plastico

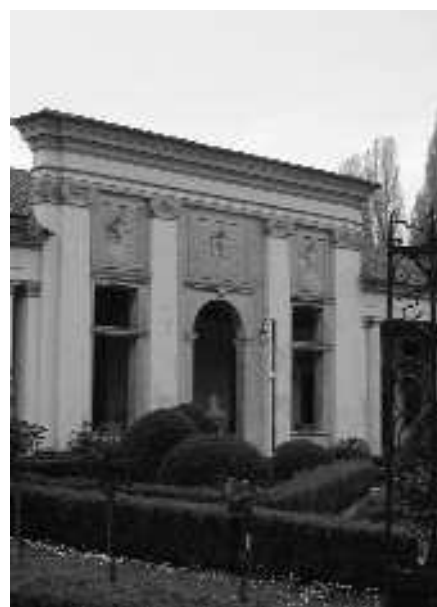
*Parco sul retro della villa (Archivio IRVV)*  
*Vista del retro (Archivio IRVV)*  
*Particolare del prospetto della barchessa est (Archivio IRVV)*

rafforzato ulteriormente dalla fitta cadenza degli elementi. Una delle due parti estreme è costituita dalla campata di testa del portico, l'altra ne riprende le forme. L'importante cornicione infine raccorda il disegno complessivo di questa facciata e in corrispondenza dell'asse mediano è accortamente risolto per delineare il frontone che ospita uno stemma scolpito. Notificato per la prima volta nel 1929, il complesso è stato sottoposto a vincolo di tutela nel 1956.
