VE 188

Ca' Dolcetti

Comune: Mira
Frazione: Oriago
Via Venezia, 84

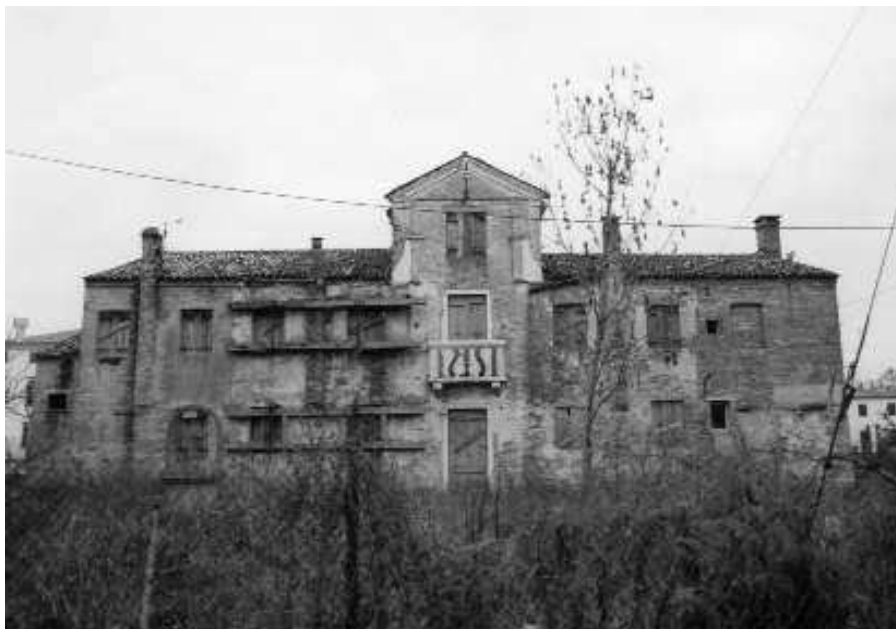
Prospetto nord prima dell'intervento di restauro in una immagine d'archivio (Archivio IRVV)

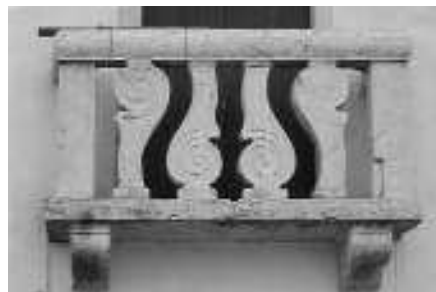
Stato attuale. Prospetto principale, particolare della balaustrata (Archivio IRVV)

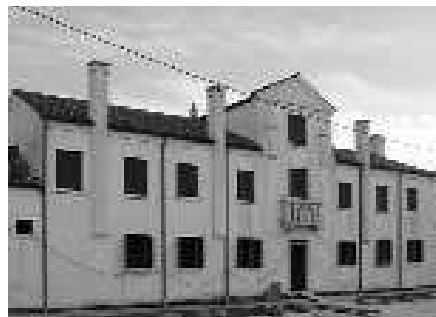
Stato attuale. Prospetto nord (Archivio IRVV)
