TV 584

## Ca' Riva, Son, Borna

Comune: Silea

Irrv 00000814 Ctr 106 SO Iccd A 05.00145388

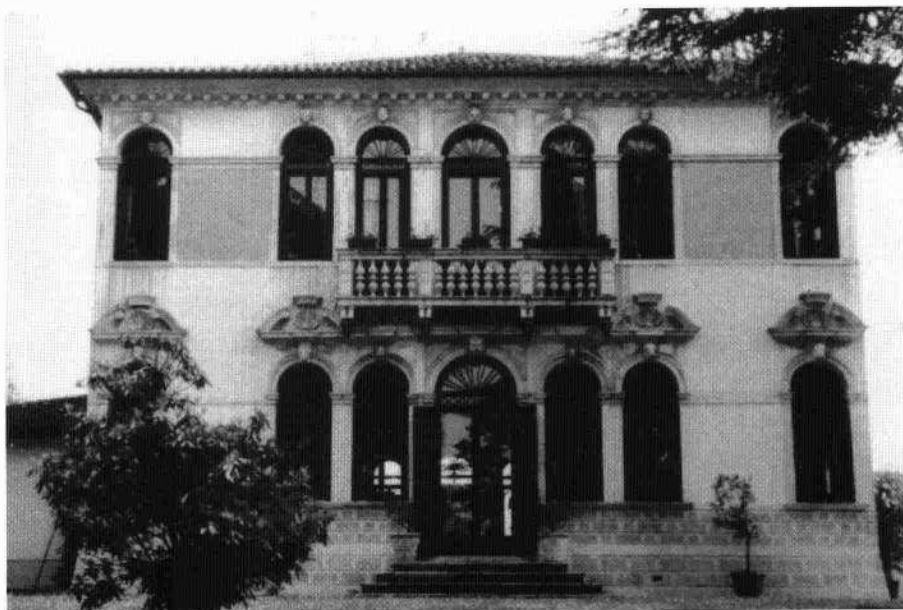
I due fronti principali, di analogo impianto ma molto differenti nelle finiture decorative, esemplificano in modo chiaro la tipologia della villa veneta costruita lungo un importante corso d'acqua. La facciata rivolta verso il Sile, infatti, a cui è assegnato il ruolo di rappresentanza, è arricchita da elaborati elementi decorativi, plastici e pittorici mentre, quella rivolta verso la campagna, appare molto semplice e, nel caso di Ca' Riva, permette di leggere i tratti di un precedente impianto.

La facciata verso il fiume Sile è tripartita da un apparato architettonico gigante, formato da quattro semicolonne di ordine dorico, giustapposte alla parete di fondo e trattate a finto bugnato rustico (fasce alterne di due colori). Un'alta trabeazione a metope e triglifi conclude l'apparato; i triglifi sono appiattiti e le metope sono in alternanza un ciondolo e un giglio. Al centro della trabeazione, in asse con le aperture centrali è appuntato uno stemma in pietra. Tra le semicolonne, al piano terra, si apre un'arcata centrale a sesto ribassato e due finestre laterali simmetriche a profilo architravato, mentre al primo la monofora centrale ha due finestre più piccole ai lati sempre rettangolari.

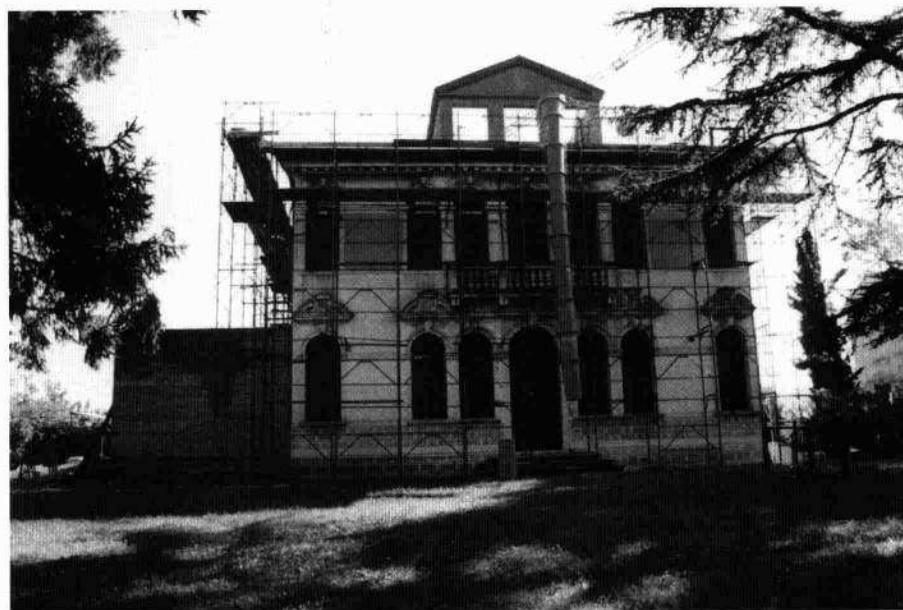
Il fronte verso il Sile con l'abbaino timpanato in costruzione (L.S. 1998)

Nel 1998, in seguito all'ultimo passaggio di proprietà, è stato eseguito un nuovo intervento di restauro e oggi, al di sopra della cornice a dentelli che delimita il volume dell'edificio e al di sopra della linea di gronda, troneggia un nuovo abbaino timpanato, passante sui due fronti dell'edificio, discutibile ricostruzione storica di quell'ulteriore piano che in origine completava l'edificio seicentesco.

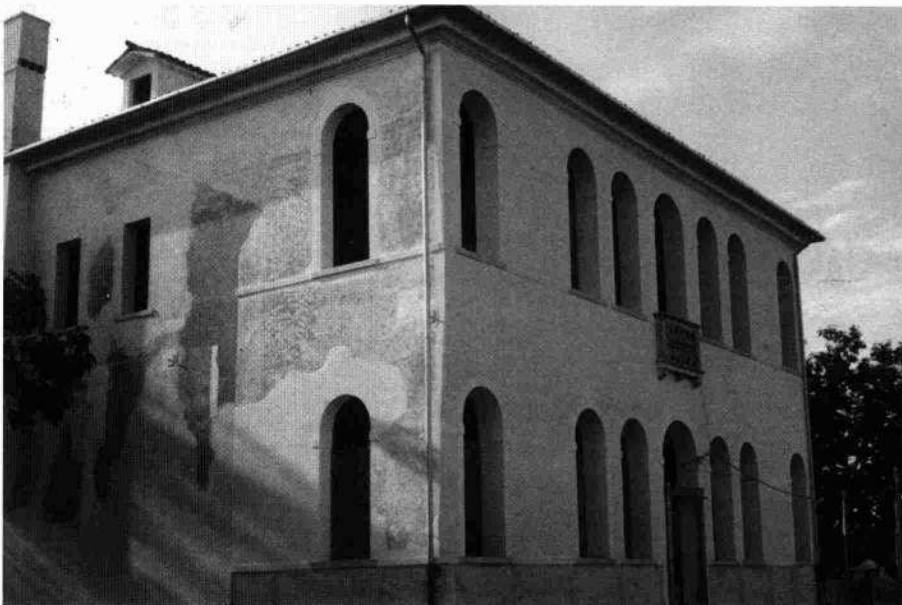
Il fronte est con l'abbaino timpanato in costruzione (L.S. 1998)

Sul fronte est, privo di apparato decorativo plastico, aggetta solamente il piccolo poggiolo in pietra posto a protezione della monofora centrale.
