*Comune:* Calto.

*Località:* il complesso è situato nel centro abitato di Calto, in piazza IV Novembre, accanto alla chiesa parrocchiale.

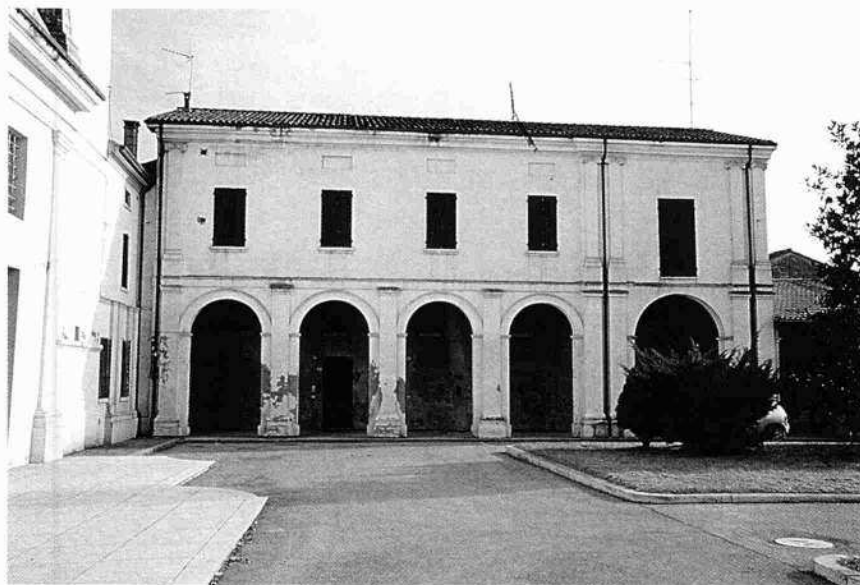
La canonica si eleva su due piani. Il fronte occidentale presenta al pianterreno un portico ad archi su pilastri ritmati da quattro lesene, di cui l'ultimo a sud di dimensioni maggiori è incorniciato da altre due coppie di lesene. Una cornice marcapiano a rilievo poggia sulle lesene stesse. Le forature del primo piano sono in asse con gli archi del piano terreno. Contribuiscono ad articolare la superficie del fronte altre cinque lesene

*Il fronte occidentale  
della canonica (M.G.P. 1999)*

con capitello ionico: una posta all'estremità settentrionale e quattro che, accoppiate, incorniciano la porzione verso sud.
