## Casa Caotorta

Comune: Treviso

Via San Pelaio, 16

Irrv 00000234 Ctr 105 SE Iccd A 05.00145515

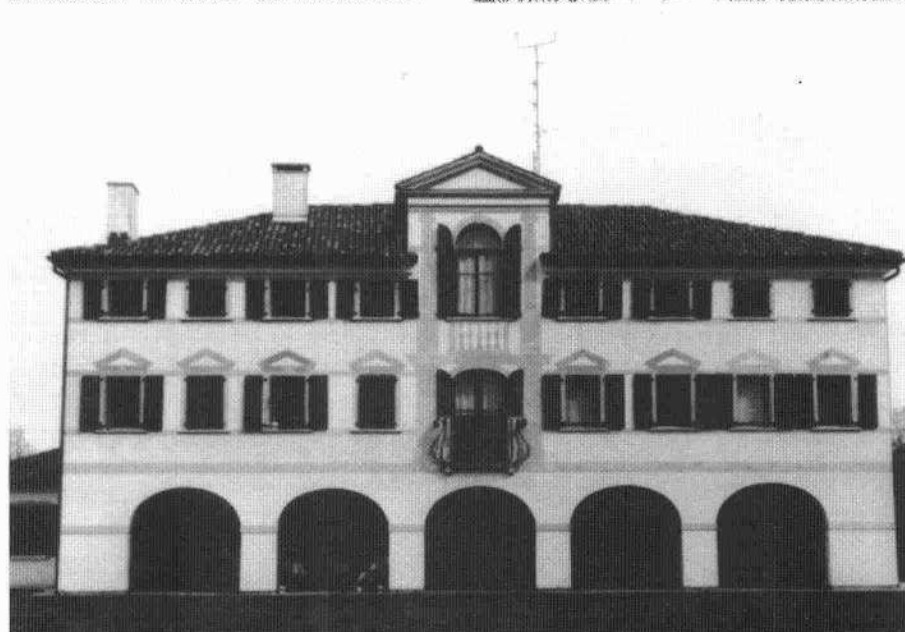
Vista del complesso dal lato sud-ovest del giardino (Archivio IRVV)

Casa e giardino si collocano oggi ai limiti di un tessuto urbano caratterizzato da recenti interventi di edilizia residenziale e nuova viabilità, alla periferia nord di Treviso. Una fitta recinzione arborea delimita l'ampio giardino, solo in parte piantumato, all'interno del quale sorge isolato il corpo dominicale, che si presenta come un compatto volume a pianta rettangolare, alleggerito al piano terra dalla presenza di un portico, formato da una serie di arcate a sesto ribassato, intervallate da larghi pilastri. Sul suo lato occidentale si conserva il piccolo volume, a pianta rettangolare, di un tradizionale focolare, con la canna fumaria che si eleva sporgente dalla muratura e si conclude con un comignolo di grosse dimensioni.

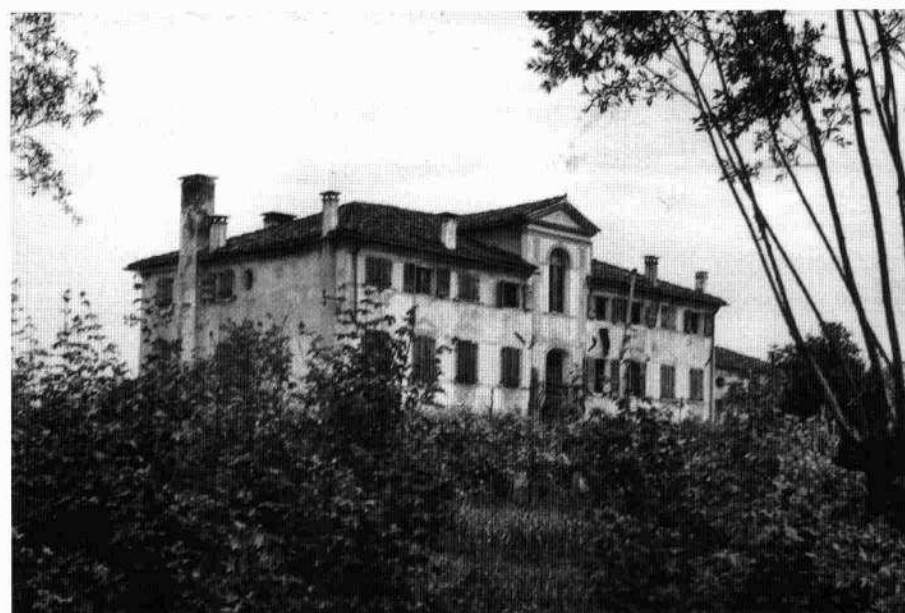
La stessa vista in una vecchia foto di Giuseppe Mazzotti (Archivio IRVV)

L'edificio che Mazzotti (1954) identificava come «Casa Caotorta», sottolineando che era «ridotta a casa colonica» e che «il giardino era trasformato in orto», appare oggi in una veste molto diversa; il radicale restauro eseguito negli anni novanta dagli attuali proprietari ha infatti azzerato lo stato di degrado e reso nuovamente abitabile l'edificio.
