PD 120

## Casa Fortuna

Comune: Casale di Scodosia

Via Roma, 215/ 217

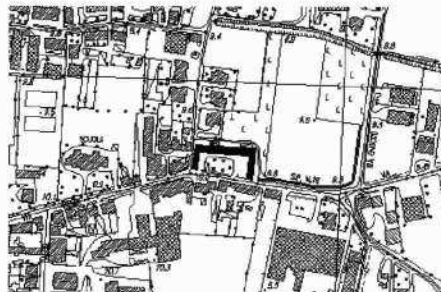
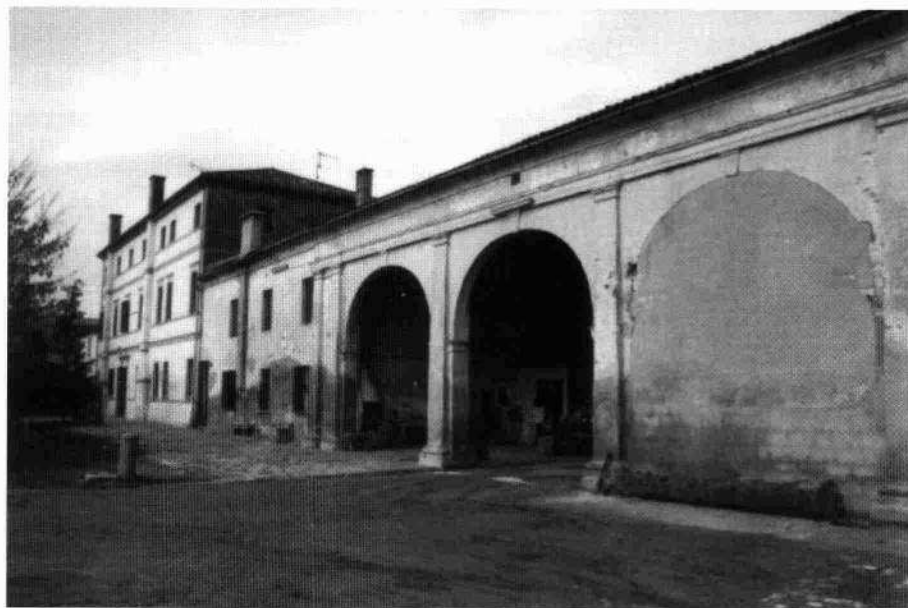
L'ampio complesso è formato dal corpo padronale, affacciato alla strada principale e preceduto da una corte, e dalle due ali simmetriche delle adiacenze. L'impianto generale è ascrivibile al tardo Seicento anche se presenta rimaneggiamenti successivi.

La villa ha impianto definito dalla tripartizione dello spazio con salone centrale passante, che impegna tutta la profondità del volume, e stanze ai lati. A tale definizione della planimetria corrisponde una tripartizione dell'elevato, i cui tre piani sono marcatamente definiti da cornici che collegano le soglie delle finestre e segnano la linea del solaio, delimitando così lo spazio sotto i fori e connotandolo anche di funzione decorativa. Assumono il medesimo carattere anche i due alti camini, simmetricamente posizionati tra le finestre delle stanze laterali, aggettanti rispetto al prospetto e di molto sopravanzanti la linea di gronda del tetto, elementi verticalizzanti l'impatto dilatato in senso longitudinale della sequenza dei prospetti. La forometria, al piano nobile, si presenta architravata e decorata da cornici modanate poste sopra il vano.

Le barchesse, come detto, sono state rimaneggiate e presentano ora il tamponamento di alcuni fori; hanno comunque archi a tutto sesto poggiati su pilastri con plinto aggettante sui quattro lati da cui si eleva; sul fronte, una lesena leggermente rastremata termina, oltre il semplice capitello di ordine vagamente dorico, sulla cornice che funge da architrave.
