PEDEROBBA

## Casa Partili

Via Rive, 44

Irvv 00005236 Ctr 084 SO

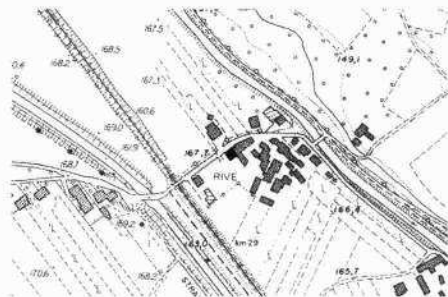
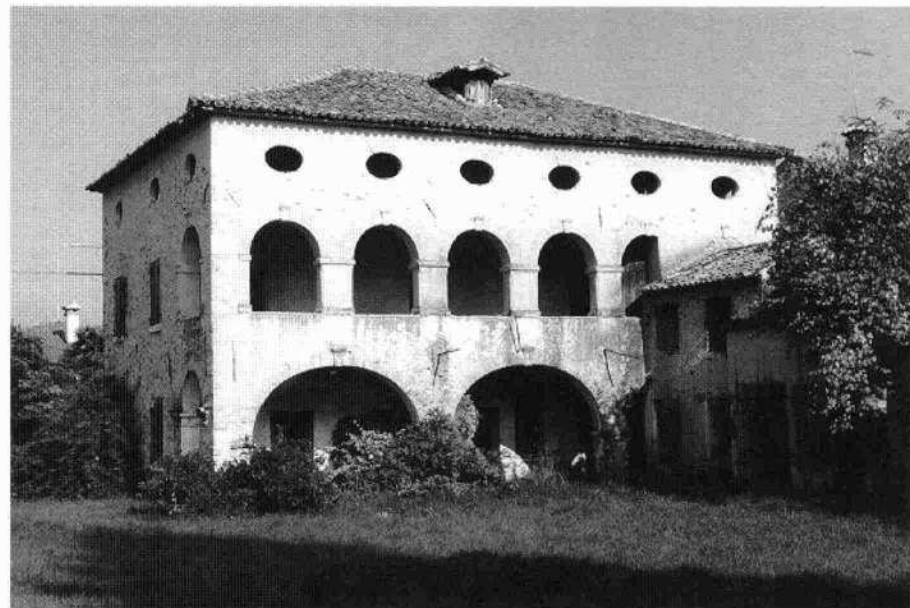
In località Rive, lungo la strada che conduce in prossimità di uno degli antichi approdi al fiume Piave, il piccolo complesso si dispone all'interno di un vasto spiazzo erboso, attualmente privo sia di elementi di recinzione che di punti ben precisi di ingresso. L'edificio è in completo stato di abbandono e utilizzato come deposito per attrezzi agricoli, presenta le facciate completamente prive di intonaco, tanto da sembrare incompiuto; la struttura muraria non risulta compromessa. Sul lato sud-est, sono addossati, ortogonalmente alla facciata, alcuni piccoli corpi di servizio che occludono parzialmente il fronte. Il volume compatto dell'antica casa dominicale si erge con due piani fuori terra e presenta una semplice copertura a padiglione impostata sulla cornice liscia in laterizio.

La facciata principale è quella rivolta al brolo, verso sud-est, che presenta un portico con tre larghe arcate a sesto ribassato al piano terra ed una loggia con sei archi a tutto sesto al primo piano, poggianti su stretti settori murari. Dietro al diaframma bucato, che continua sui fronti laterali con una sola arcata, la facciata è perfettamente simmetrica e scandita da sei assi di aperture a profilo architravato, poste ad intervalli regolari; il sottotetto è illuminato da occhi ovali orizzontali. Sulla tessitura muraria interamente a vista risaltano, come unici elementi in pietra, i grossi davanzali delle finestre, a profilo lineare; i capitelli d'imposta e i conchi in chiave d'arco nelle aperture ad arco sono infatti tutti in laterizio da intonacare.
