TV 082

## Casa Trabucco, detta "Villa Irene"

Comune: Casale sul Sile  
Strada Vecchia Trevigiana

Irrv 00000061 Ctr 105 SE Iccd A 05.00182085

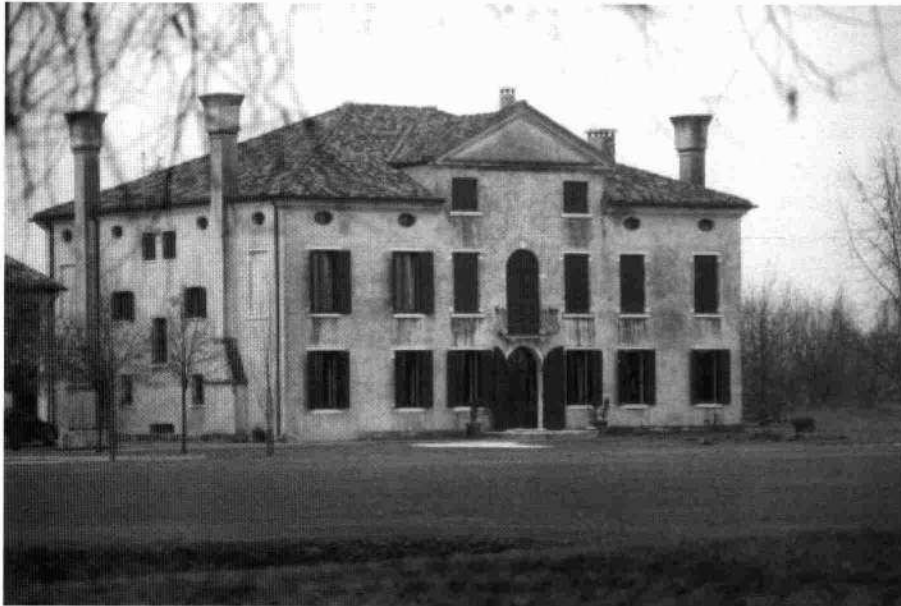
Il fronte sud verso la strada filtrato dalle alberature di recente impianto (Archivio IRVV)

Il piccolo corpo dominicale sorge isolato al centro di un piccolo giardino circondato da campi coltivati, con il fronte sud parallelo alla sede stradale, su cui è collocato l'ingresso principale. La relazione allegata al recente intervento di restauro informa che in una mappa seicentesca conservata presso l'ASTV la villa risulta già presente, sia pure con forme diverse dall'attuale, ed anzi, considerata la particolare attenzione con cui è raffigurata, doveva trattarsi di un complesso di un certo rilievo. Nel disegno antico la villa appare costruita su due piani, con tetto a due falde, loggiato al piano terra, distribuzione simmetrica delle finestrate. Intorno sorgono numerosi annessi rustici: sulla sinistra un fabbricato stretto ed alto, presumibilmente la colombaia; sulla destra una barchessa di dimensioni pari circa a quelle della villa, elementi che documenterebbero una preminenza delle funzioni agricole. La tradizione locale inoltre ricorda il complesso come un'antica sede conventuale e ciò spiegherebbe il toponimo "Cha di Dio", tuttora in uso.
