VE 530

## Casa Uccelli

*Comune:* Venezia

Via Bissa, 19

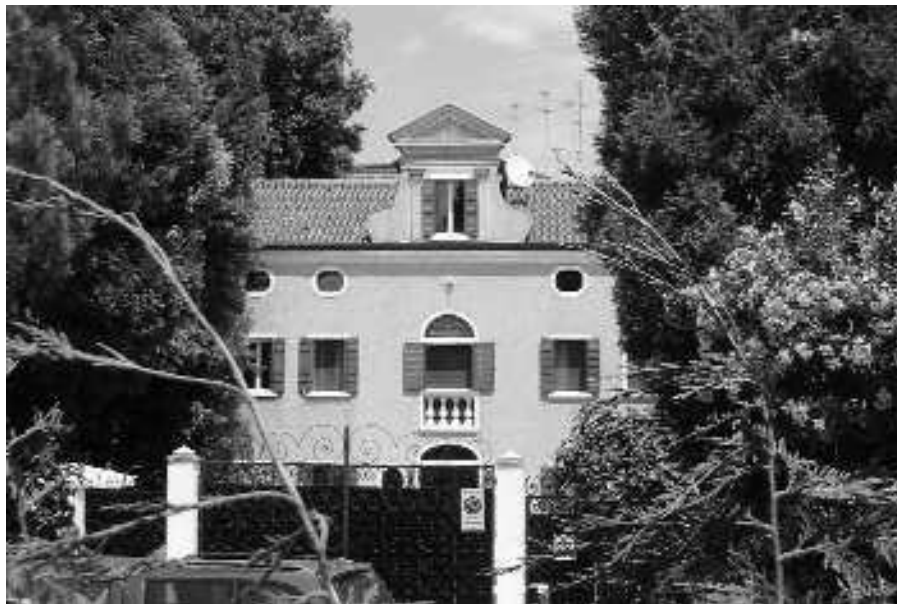
*La facciata principale della villa e il giardino antistante (Archivio IRVV)*

oggetto di lavori di ristrutturazione che hanno provveduto alla demolizione di una superfetazione sul lato sud-est della proprietà, attualmente è in buono stato di conservazione. La compatta volumetria dell'edificio padronale a pianta rettangolare si sviluppa su due piani divisi internamente secondo una distribuzione tripartita con salone centrale passante, più un sottotetto. La facciata principale del corpo padronale, esposta a sud, presenta una cadenza regolare delle aperture che si dispongono simmetricamente rispetto a un asse centrale. Su quest'ultimo si apre a piano terra un portale d'ingresso chiuso superior-

mente da un arco ribassato e affiancato da due piccole aperture ovate. In corrispondenza del portale, al primo piano si apre una porta finestra con arco a tutto sesto, schermata in basso da un parapetto con balaustri lapidei. Sia nel portale che nella porta finestra è stato inserito lungo la linea d'imposta dell'arco un architrave che, di fatto, ha diviso ciascun elemento in una doppia apertura. La superficie antistante il portale d'ingresso è stata delimitata da una ringhiera in pietra a perimetro rettangolare, aperta in corrispondenza del portale. Su ciascuno degli assi laterali della facciata si aprono finestre architravate in corrispondenza del piano terra e del primo piano e piccole aperture ovate a livello del sottotetto. Tutti i fori sono interamente profilati in pietra. L'asse centrale è concluso visivamente dalla parete di un abbaino, posta superiormente alla cornice modanata di coronamento dell'edificio, su cui si apre una finestra architravata, inquadrata da due lesene pseudotuscaniche lievemente aggettanti, ai lati delle quali si impongono volute di raccordo all'edificio sottostante. La facciata dell'abbaino è conclusa da un'altra fascia trabeata con un imponente timpano triangolare superiore. L'annesso laterale è una costruzione a due piani con una modesta facciata principale, esposta a ovest e divisa in due registri, in cui le aperture sono ripartite su assi verticali. La facciata è coronata da un cornicione lapideo su cui al centro è posto un timpano dall'eccentrico profilo triangolare ottenuto disegnando i lati a forma di voluta a "S". Sul cornicione sono presenti anche quattro vasi acroteriali.
