## Casa Zanesco

Comune: Cavaso del Tomba

Frazione: Caniezza

Strada Comunale Pedemontana del  
Grappa, 12

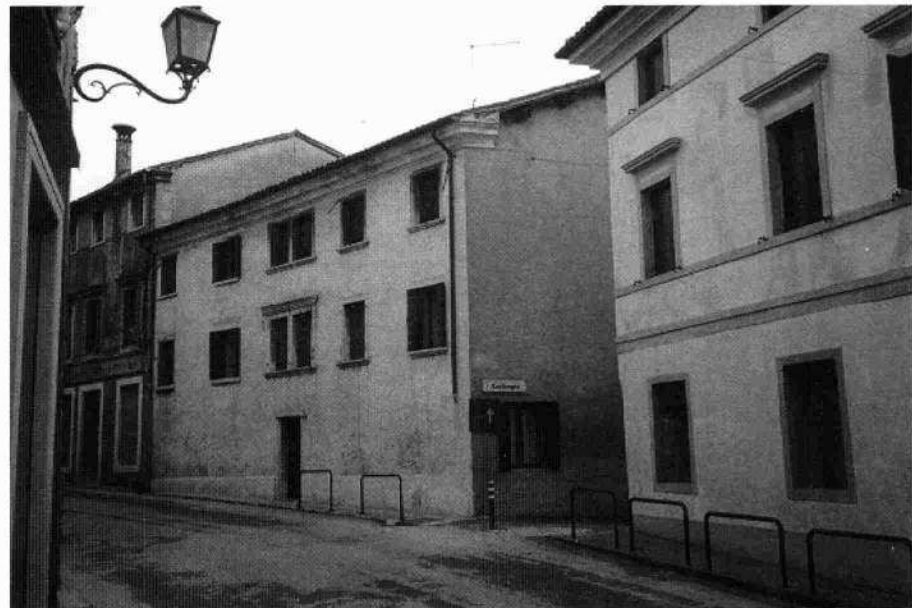
La facciata principale, rivolta verso la strada, si presenta simmetrica, tripartita e ad interassi irregolari, quest'ultimi dovuti probabilmente alla disposizione planimetrica non ortogonale dei setti murari esterni. Se al pianterreno vi è la sola apertura del portone d'ingresso a profilo architravato, al primo e al secondo le aperture si dispongono invece secondo assi regolari. Al centro, in corrispondenza del salone passante sia del primo che del secondo piano, si trova una bifora a profilo architravato, mentre nelle parti laterali due aperture simmetriche sempre a profilo architravato. La stessa disposizione si ripete anche sul fronte verso la piccola corte interna. Tutte le cornici, gli architravi e i davanzali delle finestre, le cornici delle porte e, inoltre, l'elemento verticale con base che suddivide le due aperture della bifora, sono realizzati con materiale lapideo. Un ulteriore elemento caratterizzante l'intera costruzione è il cornicione in pietra modanata che viene elegantemente voltato in corrispondenza dell'angolo su vicolo Caolonghe.

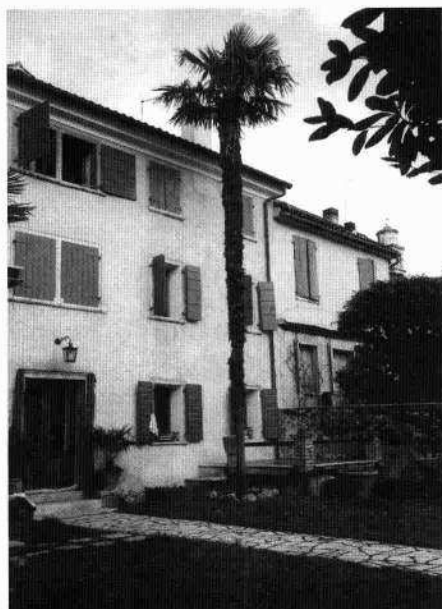
Particolare della facciata sulla corte interna  
(Archivio IRVV)  
La piccola adiacenza porticata posta sul retro della  
villa (Archivio IRVV)
