VE 503
Casino Lisso

Comune: Venezia
Frazione: Trivignano
Località: Rubbi
Via Ca' Lin, 130

Irvv 00002994
Ctr 127 NE

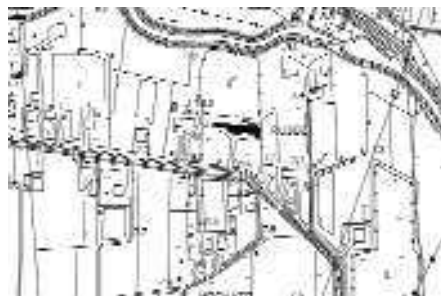
L'edificio, immerso in un grande giardino, è posto in località Rubbi nel territorio di Trivignano. Il catastico del 1781 indica che nella località allora chiamata Tarù esistevano diverse costruzioni appartenenti alla famiglia Rubbi (Bassi, 1987). Il casino, realizzato probabilmente nel Settecento, attualmente versa in pessime condizioni e, pertanto, è disabitato, mentre gli annessi adiacenti sono utilizzati come deposito. Il compatto volume dell'edificio a due piani, orientato con direttrice nord-sud, poggia su un alto zoccolo delimitato da un cordolo lapideo ed è concluso da una cornice a dentelli che circonda l'intero perime-

tro. La facciata principale, verso meridione, è articolata da aperture che si aprono a cadenze regolari su cinque assi verticali. Su quello centrale, dopo una breve scalinata, si apre uno stretto portale d'ingresso ad arco a tutto sesto, con stipiti a pilastro profilati in pietra come l'archivolto a fascia modanata con imposta a capitello dorico e chiave di volta a mensola scolpita. Superiormente l'asse di simmetria dell'edificio è concluso da un piccolo timpano a profilo triangolare impostato sulla cornice di gronda. Tutte le finestre sono quadrangolari e architravate.
