## Colombara di casa Marta

Comune: Resana

Frazione: Castelminio

Via Boschi, 15

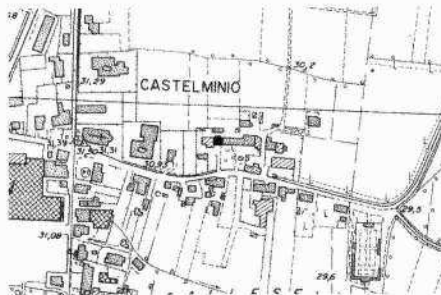
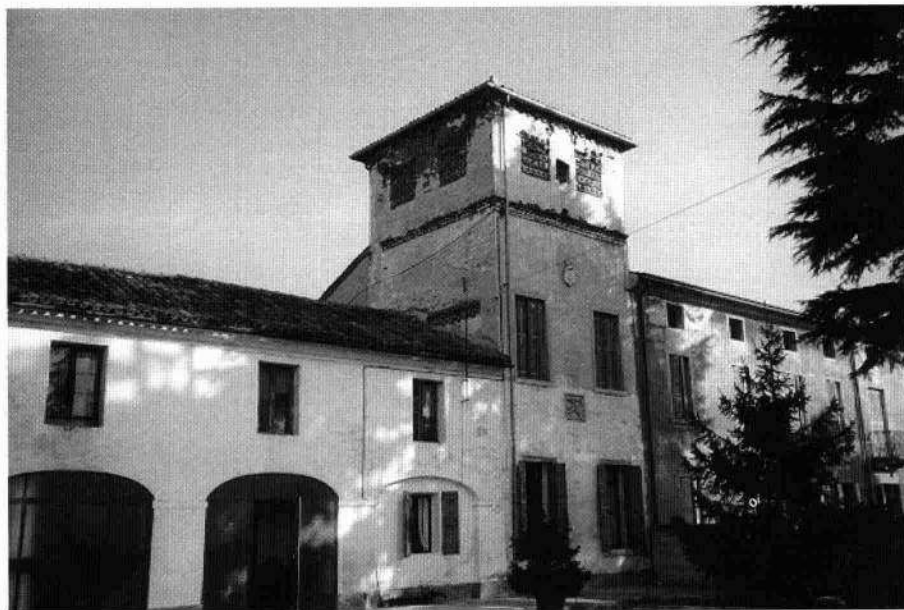
La "colombara", attualmente convertita ad uso abitativo collegando i suoi spazi interni con quelli dell'annesso rustico adiacente, si eleva per circa tre piani; i primi due sono oggi scanditi da doppie finestre architravate, con davanzi in pietra e cornice intonacata, disposte in modo simmetrico e sormontate dallo stemma in pietra della famiglia Marta.

Al di sopra delle coperture dei corpi adiacenti, si dispone la prima cornice a dentelli in cotto, che gira su tre lati dello stretto corpo di fabbrica ed il cui profilo appare compromesso da un degrado avanzato degli elementi in laterizio. Una seconda cornice funge da sottogronda su cui poggia la copertura piramidale sormontata da una curiosa lanterna in pietra. Questa parte conclusiva del corpo di fabbrica sembra aver conservato la sua destinazione originaria; sui fronti dell'edificio infatti si dispongono coppie di specchiature quadrangolari intessute di fitte file di piccoli fori suddivisi da sottostanti cornici in laterizio rosso.
