*Comune:* Fiesso Umbertino.

*Località:* Fondo di San Donato, via San Donato. La corte è situata nei pressi di Fiesso Umbertino, nella zona più anticamente abitata e archeologicamente più importante del comune.

#### ASSETTO ATTUALE DELL'INSEDIAMENTO

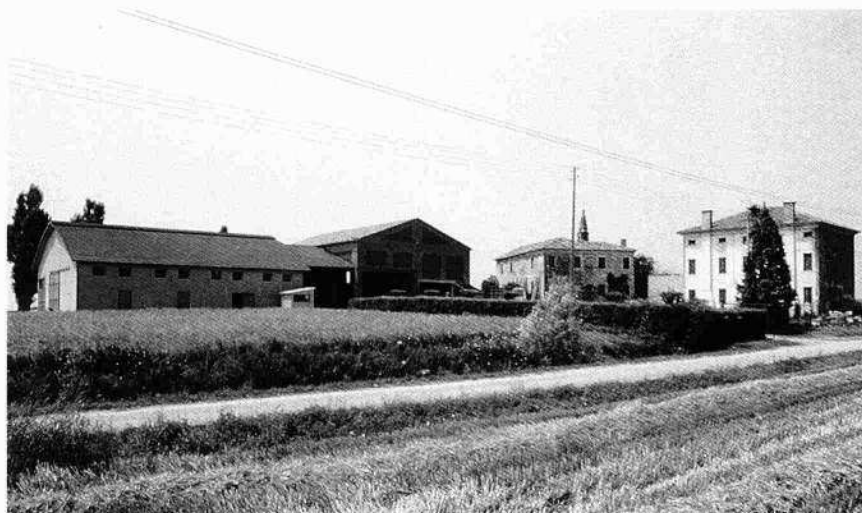
La corte si organizza in uno spazio irregolare attorno al quale si trovano quattro corpi di fabbrica separati: la casa padronale, attualmente adibita a residenza con aia antistante; la chiesa con l'adiacente canonica, entrambe adibite parzialmente a deposito attrezzi; la stalla e la barchessa.

*Il complesso edificato visto da sud-est (B.G. 1986)*

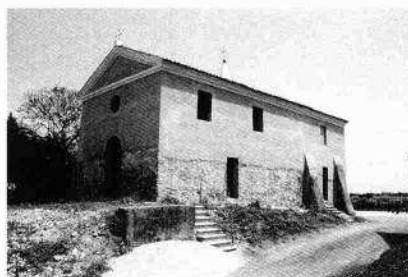
La chiesa è a pianta longitudinale, a una navata. La facciata, conclusa da un timpano, al centro presenta un portale d'ingresso con arco a tutto sesto, sopra il quale è posta una piccola apertura circolare.

*La chiesa vista da sud-ovest (N.P. 1999)*

Entrambi gli edifici sono stati donati dai proprietari alla Curia, la quale sta provvedendo al restauro.

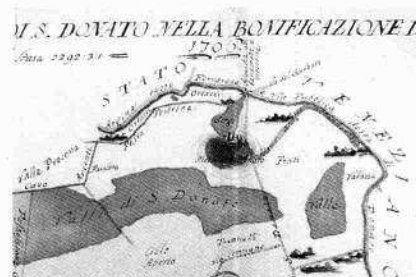
Lo stesso edificio, isolato sopra una piccola altura, compare anche nella perizia della «Possessione Guerra con San Donato» del 1706<sup>2</sup>.

*Particolare dell'iconografia del 1706, Pianta della Prebenda di S. Donato nella bonificazione di Stienta, 1706, Ambrogio Baruffaldi, ASFe, Archivio dei Periti Agrimensori, b. 22, per. 6*
