VI 081

Villa Lombardo, Valmarana,
Dal Lino, Roso, Giacomini,
Soldà, Michieli-Bonanno,
detta "Palazzon"

Comune: Bolzano Vicentino

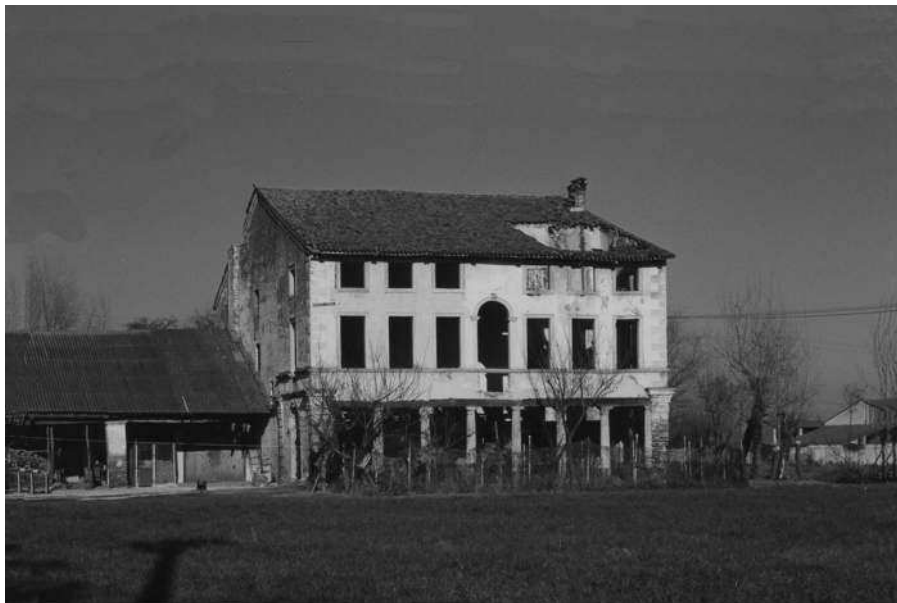
*Veduta del fronte principale (S.V.)
 Il portico (S.V.)
 Prospetto laterale (S.V.)*

Sorge al centro di un'ampia tenuta a est del paese, nella contrà del Palù, attraversata a oriente dalla roggia Ragazzello. La villa, elevata su due piani e un sottotetto, dischiude il prospetto orientale con un portico di sette campate su esili colonne tuscaniche reggenti un architrave ligneo, serrato agli angoli da pilastri bugnati con capitello tuscanico, sporgenti dal filo della facciata e fuori scala rispetto all'ordine di colonne. Bugne angolari dipinte proseguono nei piani superiori. Il portico è accessibile anche da portali centinati aperti nei fianchi, sovrastati da finestre con balaustra trattenuta.
