TV 211
Palazzetto BernardiComune: Follina
Via Pallade, 29

Irrv 00004103 Ctr 084 NO

Vincolo: L.1089/1939

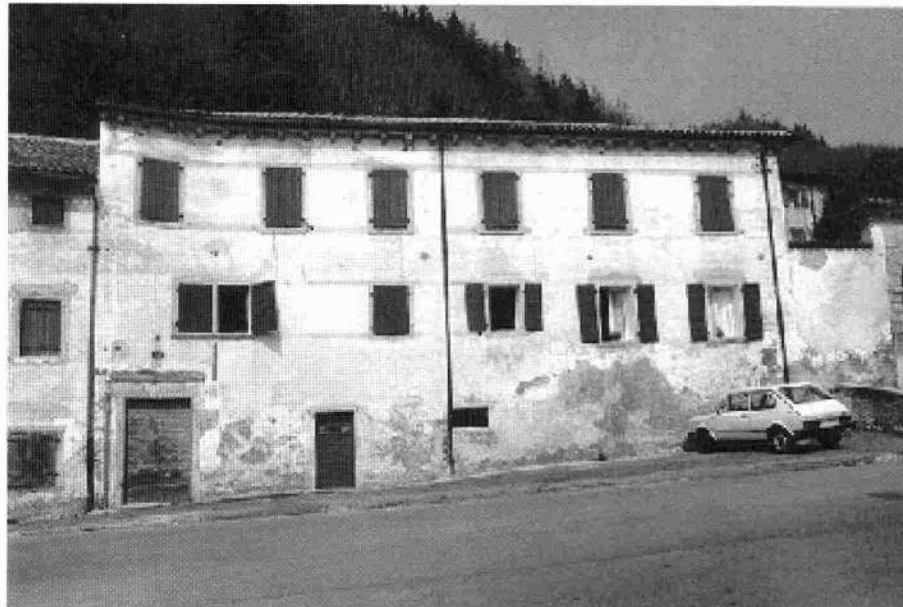
Veduta del fronte prospiciente la strada (S.C. 1998)

La costruzione prospiciente la strada risulta costituita da tre corpi distinti, uniti tra loro senza soluzione di continuità; essi definiscono un lungo fronte "urbano", orientato a sud e articolato secondo l'andamento dell'antica sede carrabile. I primi due corpi, quelli più a ovest, sono stretti blocchetti edilizi che presentano le aperture allineate tra loro, pur essendo indipendenti come organizzazione dell'impaginato forometrico. Ad est, invece, si salda il terzo corpo di fabbrica che si differenzia per il fronte molto più ampio e l'altezza di gronda maggiore; presenta inoltre allineamenti indipendenti sia dei solai che delle aperture.

Il piccolo corpo edilizio mediano, alto tre piani, presenta una semplice impostazione tripartita con la porta affiancata da finestre al piano terra, ed una grande targa in pietra al primo piano che documenta essere questa la casa natale dell'abate umanista Jacopo Bernardi. Grosse cornici in pietra riquadrano le semplici finestre architravate, collegate tra loro da fasce orizzontali intonacate di colore scuro.

Il lungo corpo orientale, invece, presenta al piano terra una grande porta a profilo architravato, collocata quasi a ridosso dello spigolo ovest dell'edificio in modo indipendente dall'allineamento delle restanti aperture; essa è interamente bordata da elementi lapidei e arricchita da una cimasa modanata. Conclude la lunga facciata sulla strada il grande portale ad arco da cui si accede alla corte interna; la parte sommitale è conclusa con una copertura a doppia falda i cui sporti poggiano su un cornicione a mensoline; il profilo centinato del passaggio carraio è interamente profilato da conci di pietra a fasce alternate e il basamento dei piedritti appare piuttosto bombato ed evidente.

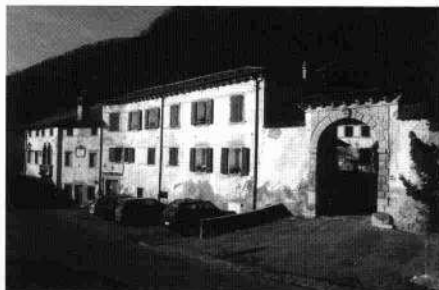
L'arco d'ingresso alla corte in una vecchia foto di Giuseppe Mazzotti (Archivio IRVV)

Il complesso, costruito a ridosso della montagna, è costituito da un insieme di corpi edilizi disposti ad "U", in modo da avere un lungo corpo di fabbrica prospiciente la strada e verso nord una piccola corte interna stretta e allungata, su cui affacciano «un'elegante loggetta secentesca e una torricella quadrangolare», probabile "colombera"; l'accesso alla corte è segnato da un grande portale centinato con lo stemma dei Bernardi sul concio in chiave d'arco.

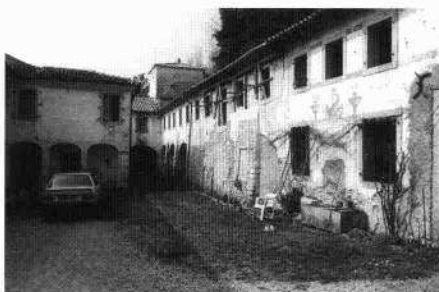
Veduta del fronte addossato alla scarpata naturale e prospiciente la corte interna (Archivio IRVV)

Il piano terra della corte disposta a ferro di cavallo è quasi interamente interessato da una struttura porticata formata da arcate a sesto ribassato, tipiche della zona della Valsana. Sopra al portico corre una lunga fila di piccole finestre rettangolari, bordate e collegate tra loro da fasce orizzontali in rilievo all'altezza dei davanzali e degli architravi. Circa di fronte all'arco d'ingresso è collocata una vasca in pietra per l'acqua, sopra alla quale è presente una decorazione policroma con soggetti marini, di fine fattura. Questa parte del complesso versa in uno stato di notevole degrado; una parte del corpo di fabbrica addossato al pendio collinare è infatti attualmente puntellato.
