TV 381

# Palazzo Contarini, Foscolo

Comune: Oderzo

Via Giuseppe Garibaldi, 63

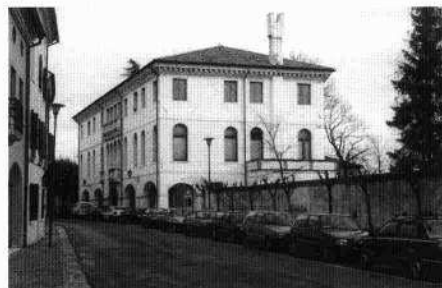
Veduta del corpo dominicale dalla strada urbana su cui prospetta (Archivio IRVV)  
Veduta del sottoportico lastricato (L.S. 1998)  
Scorcio della barchessa porticata rivolta sulla corte interna (Archivio IRVV)

Meglio conservato (il complesso è vincolato con decreto del 3 febbraio 1930 ex legge 364/1909), il corpo di fabbrica padronale coincide, nello schema compositivo di pianta, seppur dilatato dalle considerevoli dimensioni, con la tradizionale tripartizione. La facciata si eleva su di un ampio porticato, composto da cinque archi ribassati poggianti su tozzi pilastri binati a sezione rettangolare.
