# Resti di ca' Rainati

Comune: San Zenone degli Ezzelini

Frazione: Ca' Rainati

Irrv 00004146 Ctr 104 NE

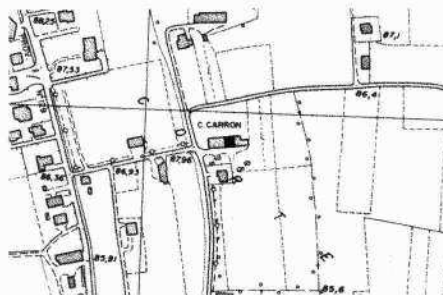
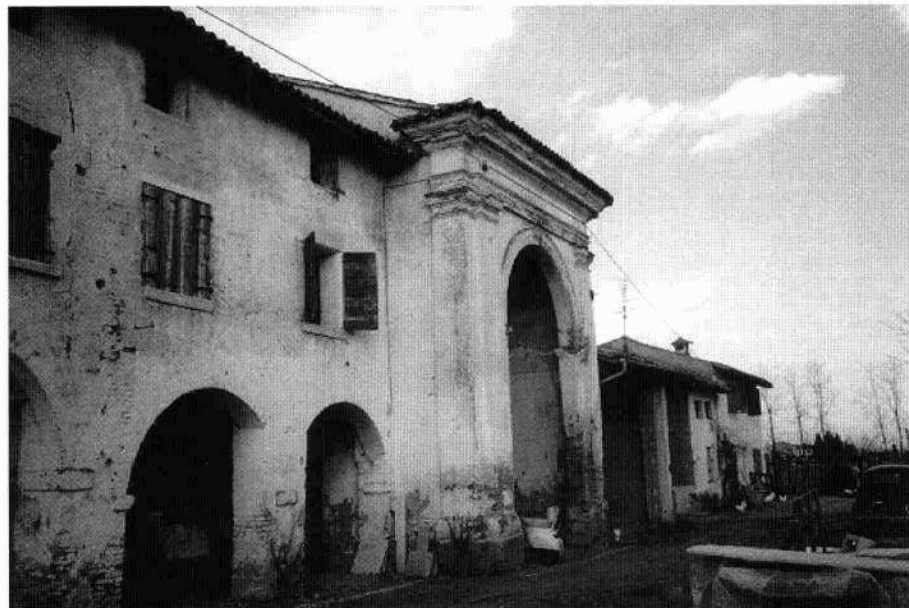
Circa al centro di questo lungo corpo di fabbrica rustico, in parte con arcate di portico a sesto ribassato, in parte con tettoia su pilastri in laterizio, si eleva un volume concluso, caratterizzato da una grande apertura ad arco, alta circa due piani, racchiusa all'interno di un ordine di lesene doriche sormontate da trabeazione. Il cattivo stato di conservazione della struttura lascia intravedere la struttura in laterizio, successivamente intonacata. Sotto all'ampio portico attualmente si scorgono delle aperture a profilo architravato, di cui quella centrale al piano terra è definita da piedritti ed architrave in pietra.

Tale elemento, seppure oggi completamente decontestualizzato, potrebbe essere interpretato come la campata superstite di un'originaria barchessa ad archi. Tuttavia, le lesene che riquadrano l'arcata centrale girano sugli spigoli dell'edificio, movimentando anche la soprastante cornice; tale soluzione farebbe pensare ad un ruolo centrale assunto dall'attuale corpo di fabbrica, forse leggermente sporgente, all'interno di una struttura architettonica più complessa.
