VE 138

## Rustico di ca' Bembo

*Comune:* Martellago

Via Olmo, 72

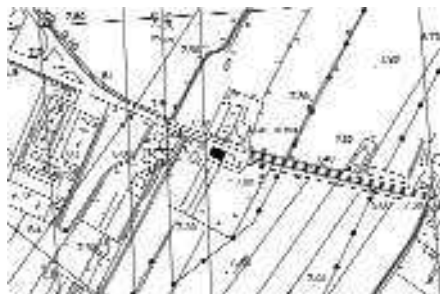
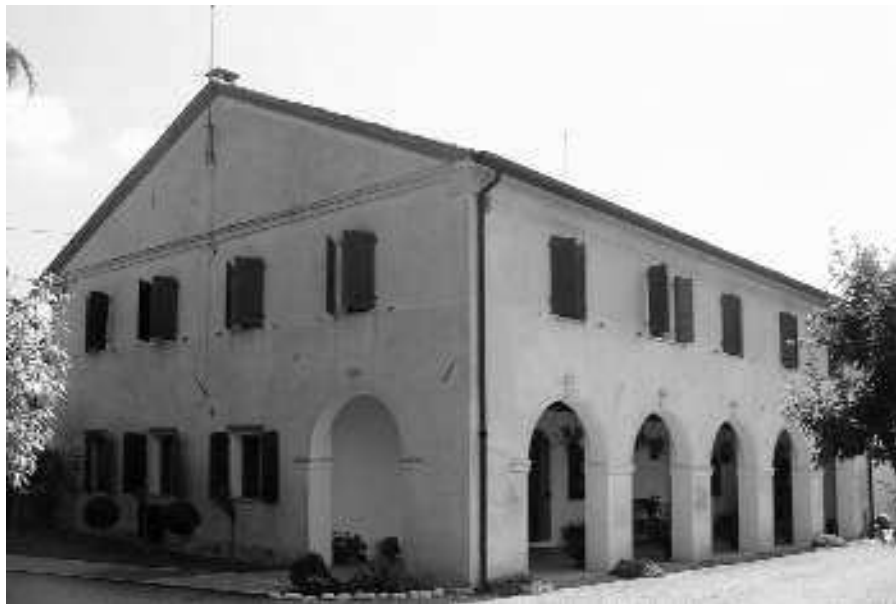
Questo edificio rustico faceva un tempo parte delle adiacenze del complesso di ca' Bembo, posto sull'altro lato di via Olmo. Il suo fronte posteriore si attesta lungo la via a nord, da cui si ha pure accesso, mentre la sua facciata anteriore, verso sud, dà sul cortile interno retrostante. Di forma rettangolare, la pianta risulta libera solo su tre lati, mentre il prospetto presenta un ampio portico a pianterreno sopra il quale si distribuiscono semplici aperture architravate. Le cinque arcate del portico si impostano su pilastri quadrati con cornice d'imposta e con concio in chiave di pietra, che si ripete pure in quella del

lato corto a ovest. Al piano superiore si trovano cinque aperture rettangolari, con sottili davanzali in pietra, disposte lungo l'asse mediano dei sottostanti archi. La stessa configurazione si ripete anche per le aperture poste sugli altri lati, sia sul prospetto posteriore che in quello laterale, dove il passo si contrae, le aperture si dispongono infatti secondo quattro assi verticali. Una cornice poco aggettante sotto la linea di gronda chiude superiormente i prospetti e delimita, semplificata, l'andamento del tetto a due falde. Adibito ad abitazione è stato sottoposto a restauro in tempi recenti.
