Comune: Villadose.

Località: Triboidi di Cambio, via Turati. Il complesso è situato in posizione isolata, a circa tre chilometri dal centro abitato, lungo la strada che costeggia la riva sinistra dell'Adigetto.

L'edificio residenziale

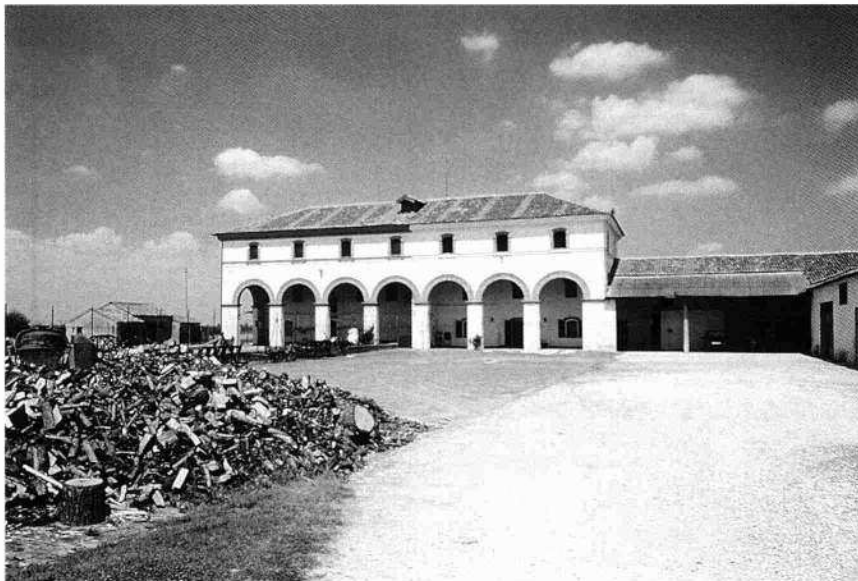
L'edificio, che può essere considerato un rustico con funzioni residenziali, ripete, dal punto di vista architettonico, la struttura di altri analoghi fabbricati. Sviluppato su due piani più sottotetto, è preceduto da un portico a doppia altezza con arcate a tutto sesto sostenute da pilastri, ornate di cornici in cotto a vista. Le finestre del sottotetto, ad arco ribassato, poste in asse con le arcate sottostanti, sono dotate di una cornice liscia in mattoni a vista e di davanzi lavorati con mensoline in pietra. Questi ultimi sono inseriti in una cornice marcapiano che

*Il fronte principale
dell'edificio residenziale (G.T. 1999)*

prosegue sui fronti orientale e occidentale. La copertura, in coppi su struttura in legno a capriate, è sottolineata da un ricco cornicione a modanature in cotto a vista.
