## SCUDERIE DI VILLA LUISA

*Comune:* Villanova Marchesana.

*Località:* Villa Luisa o Crocera Passo, a ovest del centro di Villanova Marchesana, lungo la strada d'argine del Po, via Argine Po.

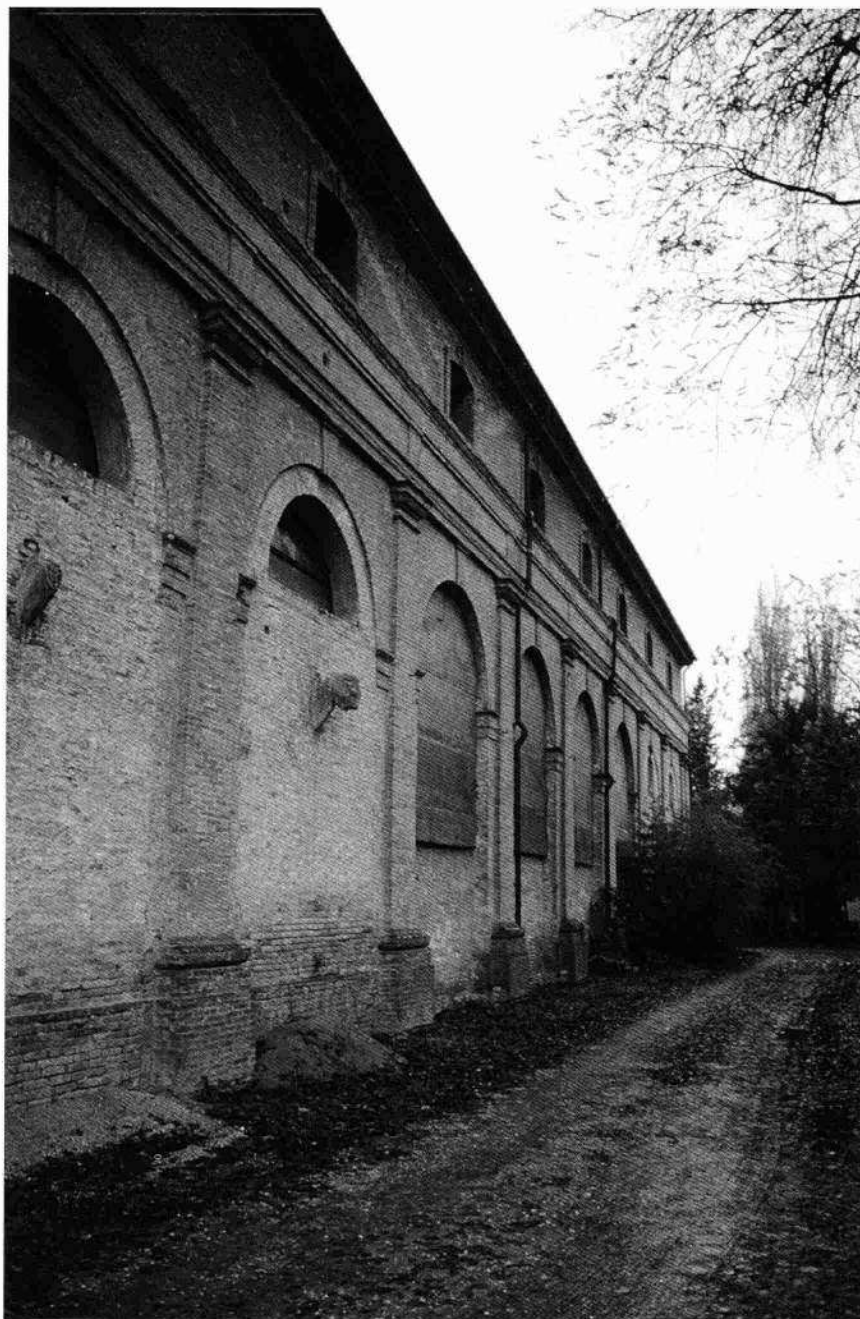
L'edificio ha copertura a padiglione e si eleva su due piani più un sottotetto. Al piano terreno si apre verso sud con otto arcate a tutto sesto, oggi parzialmente tamponate, inquadrare da lesene che terminano in una trabeazione. Sopra questa si aprono le piccole finestre quadrate del sottotetto.

*Scorcio del fronte meridionale  
delle scuderie (G.T. 1999)*
