VE 249

## Villa Algarotti, Lanza, Biasuzzi

*Comune:* Mirano

*Frazione:* Zianigo

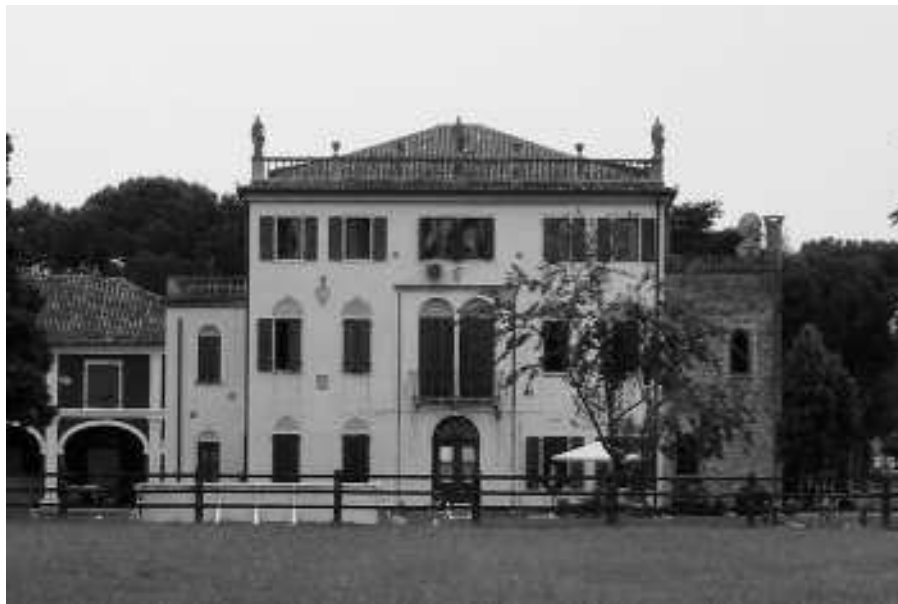
le, nonostante la realizzazione in momenti successivi, risulta molto elegante e armoniosa, inoltre, la commistione di stili diversi e l'eterogeneità degli elementi movimentata piacevolmente la sobria composizione architettonica; essa è costituita di cinque assi e tre livelli. Il fulcro della composizione è rappresentato dalla porzione centrale del paramento, dove compaiono gli elementi architettonicamente più rilevanti: una bifora dalle slanciate proporzioni individua anche esternamente il salone principale. Gli elementi decorativi sono realizzati interamente in pietra e, sul prospetto nord, sono ancora conservate le preziose incorniciature della bifora, che rappresentano tralci di vite che accompagnano l'apertura sino al piano terra (AA.VV., 2001). Il prospetto è concluso da un attico di coronamento con balaustrine e statue, di impronta ottocentesca.

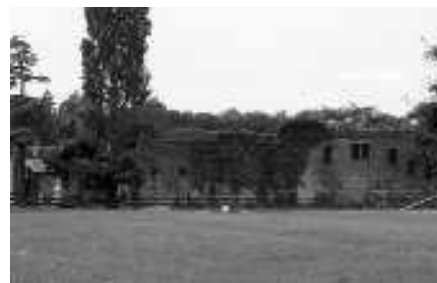
*Stato attuale. Scorcio degli annessi rustici (Archivio IRVV)*

Affiancano la villa alcune adiacenze che riflettono in generale le principali fasi costitutive della proprietà: leggermente arretrato rispetto al piano della facciata si trova un primo edificio, in stile cosiddetto "neogotico", interamente in mattone faccia a vista e concluso da merli di ispirazione "medievale". Lo stesso stile, molto in voga nell'Ottocento caratterizza gli altri edifici che si aprono sul lato ovest.

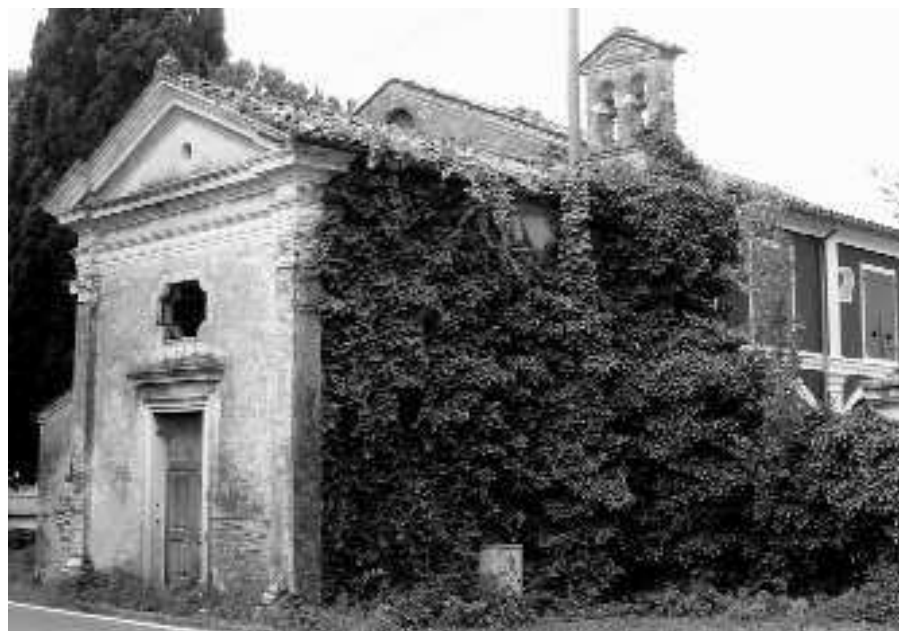
*Stato attuale. Veduta dalla strada dell'oratorio (Archivio IRVV)*

Un altro elemento significativo è rappresentato dall'oratorio settecentesco posto al limitare della proprietà. L'unica navata contiene la zona destinata ai fedeli e l'altare, separato dalla sagrestia da una grata

lavorata in ferro battuto. Esternamente il prospetto è incorniciato da due lesene dai capitelli composti su cui poggia un fregio lavorato, base del timpano triangolare di chiusura. Sull'intonaco sono ancora visibili alcune riquadrature originariamente dipinte fortemente degradate.

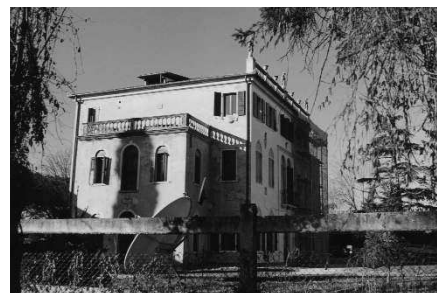
*Stato attuale. Veduta laterale del complesso (Archivio IRVV)*

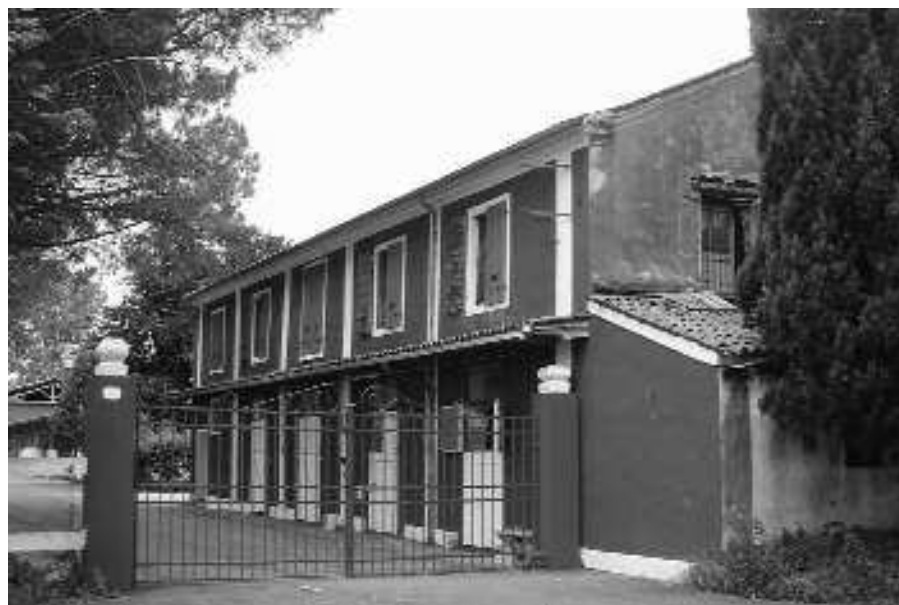
*Stato attuale. Particolare della barchessa (Archivio IRVV)*

La barchessa, con archi ribassati, è stata recentemente ristrutturata anche se il colore rosso acceso dell'intonaco stride un po' con il raffinato tono delle altre costruzioni.
