Comune: Rovigo.

Località: il complesso è sito in frazione Buso.

Rif. IRVV: 00001190

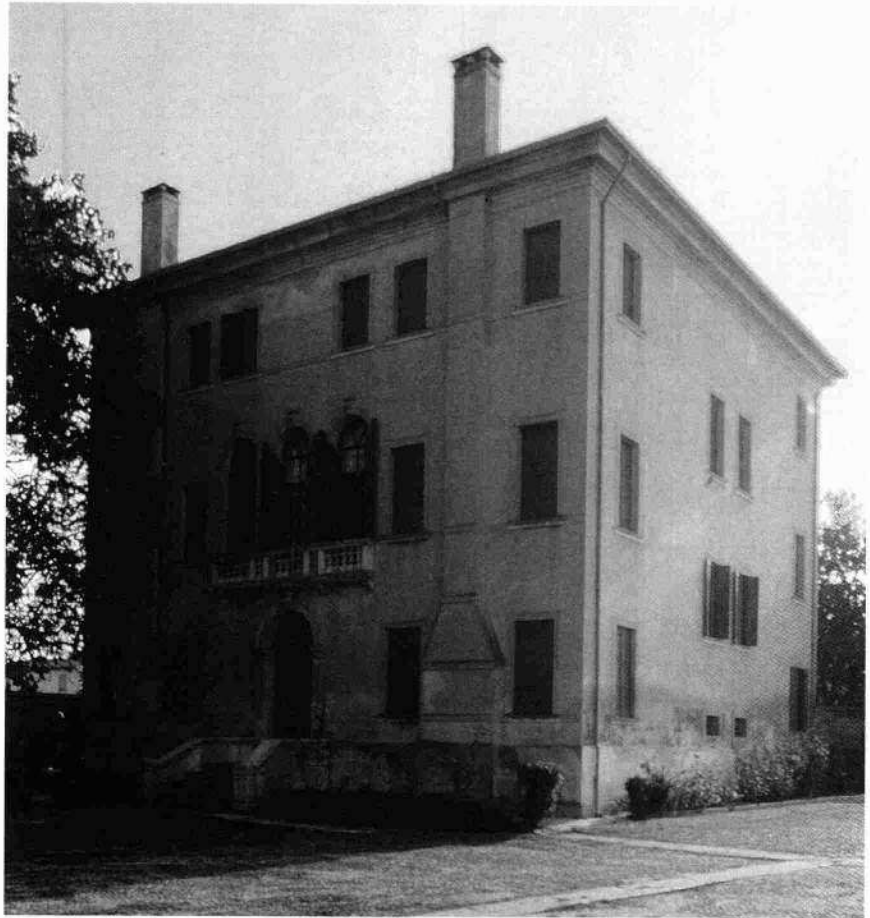
*L'edificio padronale
visto da nord-ovest (R.M. 1988)*

La casa padronale si sviluppa su tre piani: piano rialzato, piano nobile e sottotetto. L'assetto planimetrico è tripartito con salone centrale passante. I due fronti principali, rivolti a meridione e a settentrione, presentano un'impostazione molto simile; la disposizione delle forature è simmetrica rispetto all'asse centrale. Al piano terreno è

posto un portale di accesso ad arco a tutto sesto con cornice, capitelli d'imposta e chiave di volta in pietra lavorata; entrambe i fronti sono serviti da una breve scalinata. Al piano nobile si aprono, sul salone centrale, tre portali ad arco a tutto sesto provvisti di balaustra in pietra, cornice intonacata in rilievo, concetti d'imposta e chiave di volta in pietra lavorata.

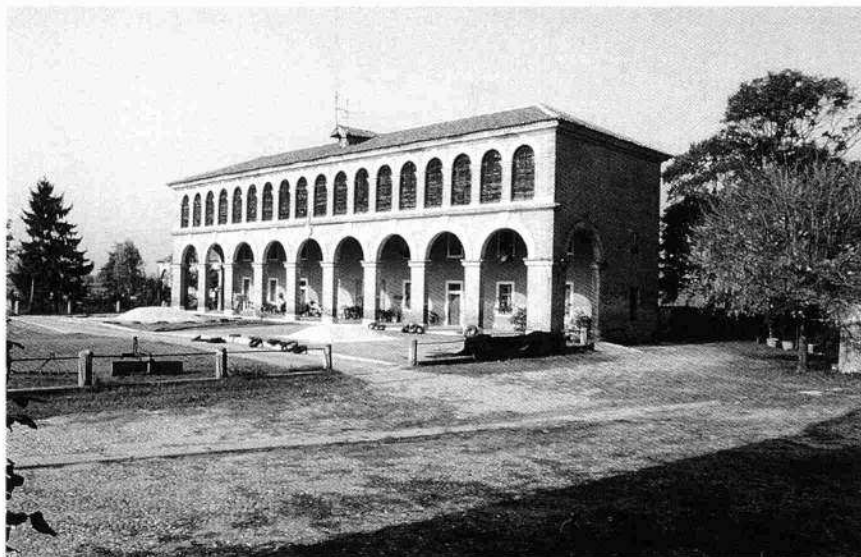
La barchessa vista da sud-est (R.M. 1988)

La barchessa si volge a meridione con un sistema porticato-loggia composto da una doppia serie di archi centinati sovrapposti, quelli superiori più bassi e in numero doppio rispetto a quelli sottostanti.

L'edificio si sviluppa su due piani corrispondenti al sistema porticato al piano terreno, più sottotetto; la copertura è a padiglione. La finitura degli alzati è in laterizio a vista. I portali sono dotati di cornice a rilievo, capitelli e chiave d'imposta in pietra; la chiave di volta dell'arco centrale al piano terreno è arricchita da uno stemma gentilizio. Sul fronte settentrionale della

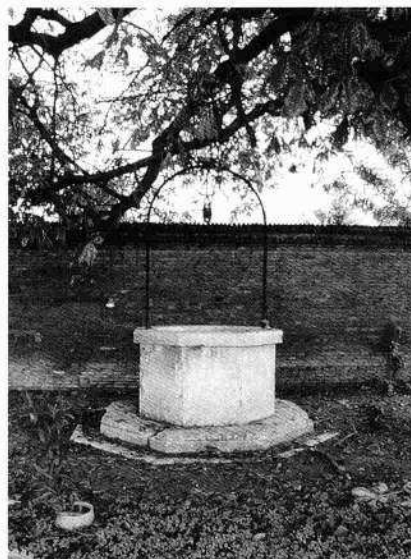
Il pozzo conservato all'interno della corte (R.M. 1988)

Il complesso è costituito dalla casa padronale, da una barchessa, dalla casa dei lavoratori agricoli, da due stalle e da un fienile. La villa si compone di due corti attigue, separate da un antico muro di cinta; una corte è di pertinenza della casa dei lavoratori agricoli, una corte della casa padronale. Su quest'ultima si affacciano, oltre che la casa padronale con antistante giardino, la barchessa con antistante aia di notevoli dimensioni, il fienile e una stalla. L'intero complesso è cinto da mura; all'interno della grande corte della casa padronale, è ubicato un pozzo in pietra con reggi-carrucola in ferro battuto.

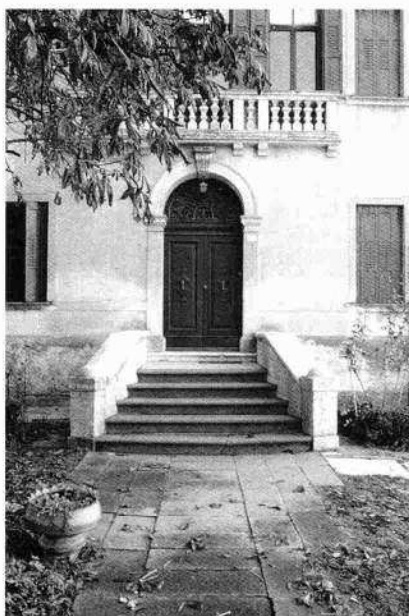
L'accesso principale all'edificio padronale (R.M. 1988)

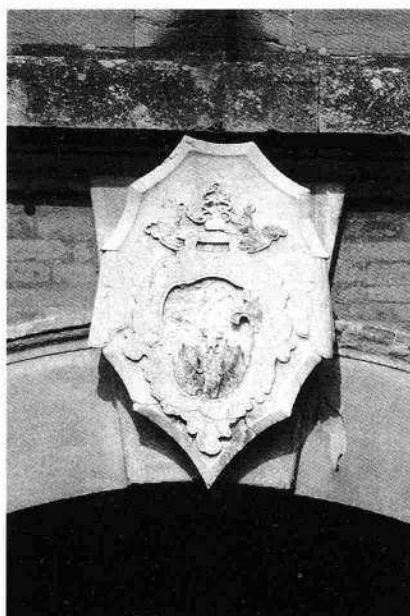
Lo stemma gentilizio posto sull'arco centrale del portico della barchessa (R.M. 1988)
