VE 099

## Villa Renosto, Gottardo

*Comune:* Dolo*Frazione:* Sambruson*Località:* Ponte Nuovo

Via Badoera, 19 / 21

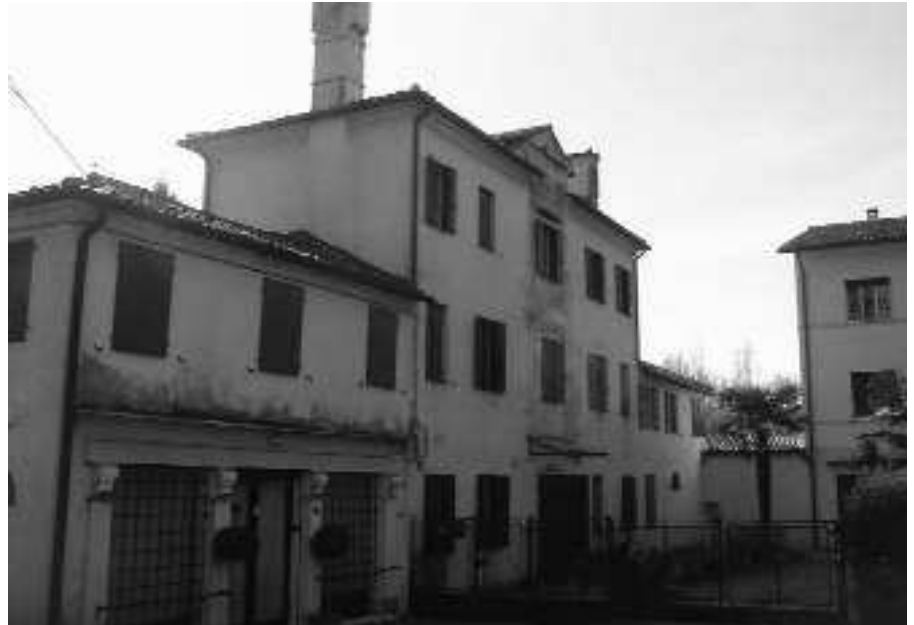
ganizzata attorno a un salone centrale passante sul quale si aprono gli ambienti laterali. Mentre la facciata a nord, verso il cortile interno non presenta caratteri significativi, la facciata opposta, verso il giardino è caratterizzata, al piano terra, dalla presenza di quattro pilastri, con capitelli compositi, che formavano una loggia originariamente adibita a cedaia. Il livello superiore presenta un semplice paramento intonato in cui si aprono finestrate lineari prive di cornici. Il prospetto è concluso da un attico con parapetto a balaustrini su cui poggiano canestri di frutta, scolpiti in pietra tenera. Adiacente alla villa

*Stato attuale. Facciata sul giardino (Archivio IRVV)*
