VI 378

Villa Barbaran, Barbaran-Capra, Tescari, Riello-Tescari

Comune: Nanto
Via San Paolo, 4

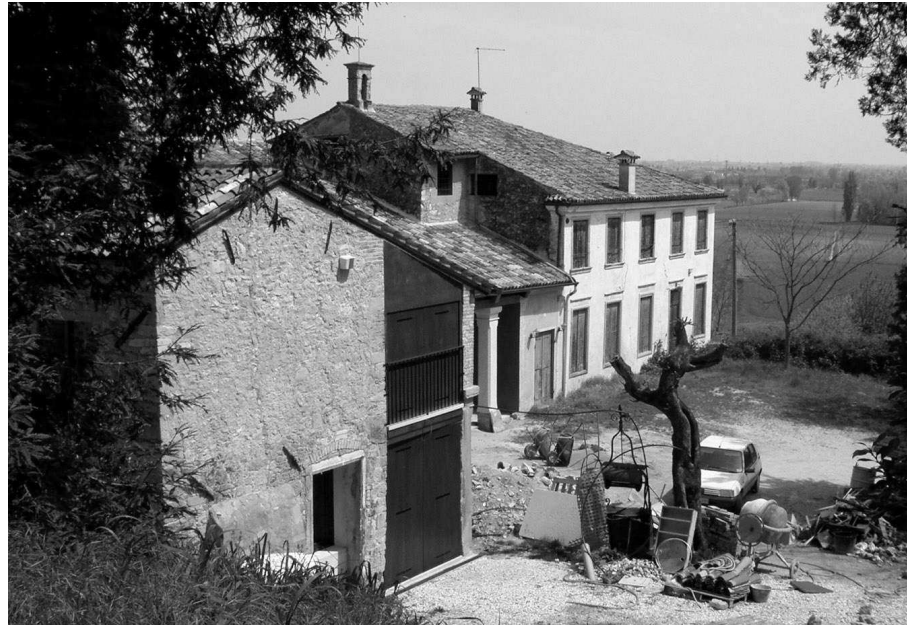
corte, è ritmata da cinque assi di finestre rettangolari, di cui quelle del sottotetto più piccole, incorniciate da una modanatura bombata in pietra di Nanto. La seconda apertura da destra, al piano terra, è il portale di ingresso, anch'esso inquadrato da una cornice lapidea simile a quella delle finestre.

Vista della facciata principale e del fianco su strada da sud-est (B.S.)

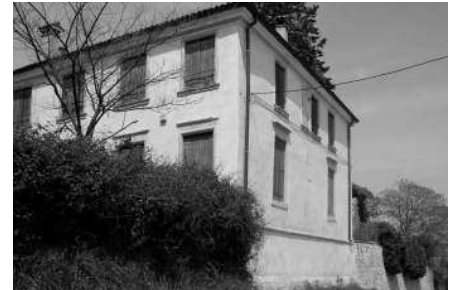
Il fianco orientale, sulla strada, poggia su un basamento a scarpa, da cui lo separa un toro in pietra. Qui si ripetono due assi di finestre dalle stesse forme e dimensioni del prospetto sulla corte. Verso nord, nel corso del XIX secolo è stato addossato un terrapieno e realizzata la terrazza.

Vista del fronte su strada da nord-est (B.S.)
