VI 379

Villa Barbaran, Muraro, Grassi

Comune: Nanto
 Frazione: Nanto
 Via Madonnetta, 1

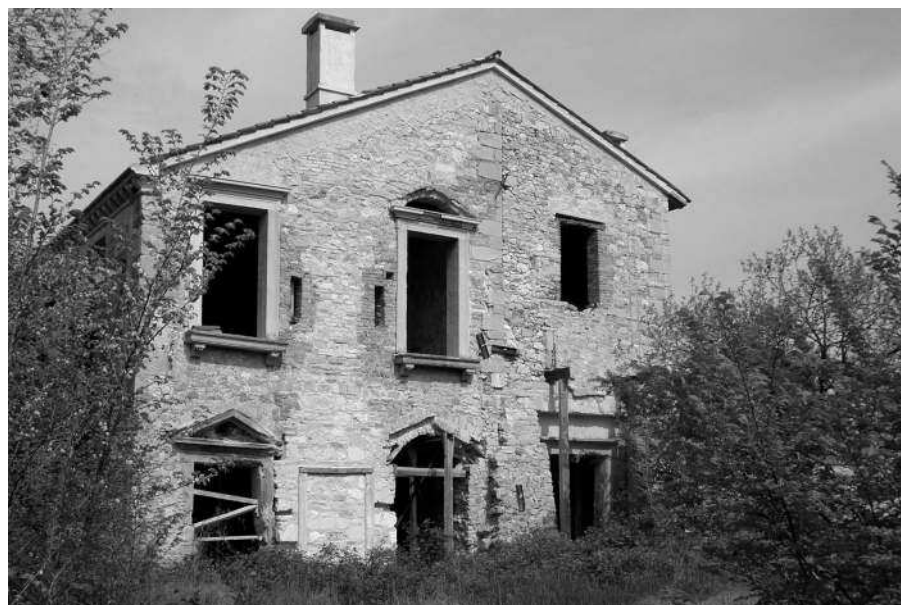
*Fianco sud-occidentale (B.S.)
 Portale della scala a nord (B.S.)*

L'assenza di intonaci sulle testate laterali permette una valutazione delle fasi costruttive dell'edificio. In particolare il prospetto sud-occidentale conferma quanto già rilevato da Cevese, ovvero la realizzazione successiva del portico verso la corte rispetto al

nucleo più antico della villa. Il braccio orientale della "C" è una aggiunta ancora successiva, legata, secondo una tradizione mai confermata, alla trasformazione della fabbrica in un edificio monastico, ipotesi che pare coerente con l'iscrizione in chiave al portale bugnato: «Dulce lignum, dulce signum, dulce refrigerium».
