VI 084

## Villa Bassan

*Comune:* Breganze

Via Rivaro, 1

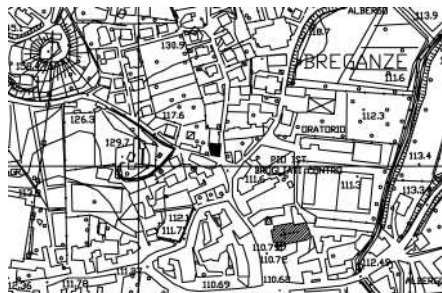
L'edificio sorge nel centro del paese. A pianta rettangolare, è coperto da tetto a padiglione e si compone di tre piani più sottotetto

Conci in pietra di alterna grandezza rafforzano gli angoli della facciata principale, orientata a sud e scandita da quattro assi di aperture rettangolari che si distribuiscono isolati all'estremità e ravvicinati al centro. Le finestre sono collegate da fasce lapidee marcapiano e marcadavanzale.

L'ingresso principale si apre a destra del pianoterra, che si presenta notevolmente manomesso; un altro ingresso è posto a nord del fronte orientale la cui pa-

rete ha un andamento leggermente concavo ed è scandita da tre assi di finestre rettangolari il cui ritmo è interrotto dalla presenza al primo piano di un'apertura più grande e munita di poggolo in ferro battuto. Analoga distribuzione delle luci presenta il fianco occidentale.
