VR 304

## Villa Becelli, Poggi

*Comune:* Rivoli Veronese

*Frazione:* Valdoneghe di Sotto

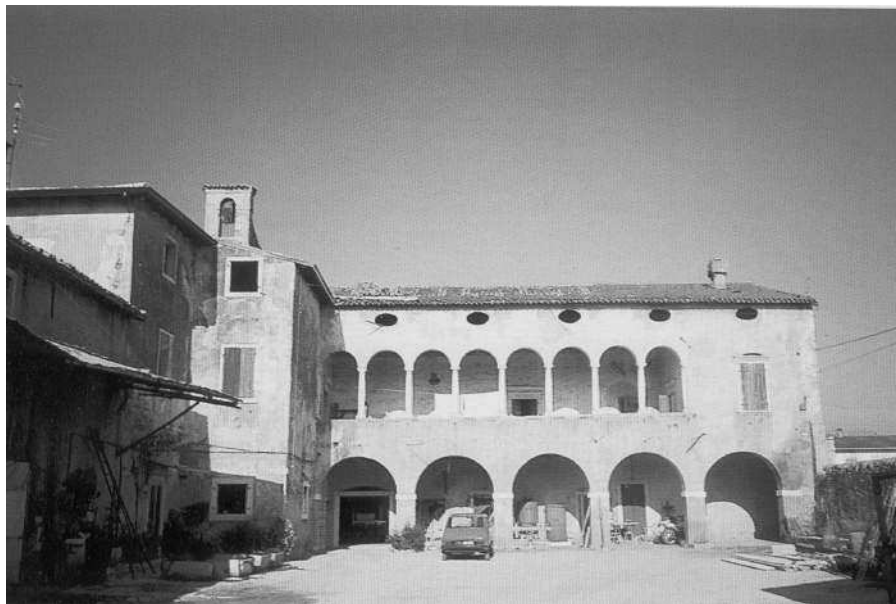
*Vista della facciata posteriore ricca di elementi architettonici e rimaneggiamenti (Archivio IRVV)*

La facciata rivolta verso la corte si mostra in una bellissima soluzione compositiva che ricorda i fronti dei palazzi veneziani che sembrano dispiegarsi in una serie continua di aperture.

In questo caso infatti al piano terra cinque ampi archi a tutto sesto sorretti da pilastri costituiscono il portico, mentre al primo piano vi è una loggia di otto archi, in origine dieci, più piccoli e leggiadri, sostenuti da colonnine in pietra con capitelli di ordine tuscanico. Il prospetto è completato da cinque finestrelle ellittiche che danno luce al granaio all'ultimo piano e oltre a queste dalla sporgenza della falda del tetto sostenuta da mensoline in legno. Numerose sono le manomissioni delle facciate esterne che presentano contemporaneamente finestre ad arco a tutto sesto, rettangolari, ellittiche oltre che portali in pietra, ad arco a tutto sesto o ribassato, con cornici lisce o decorate a bugnato. Tra questi di particolare fattura risulta il massiccio portale che si apre sul muro esterno dalla chiara ispirazione rinascimentale con grandi conci in pietra.

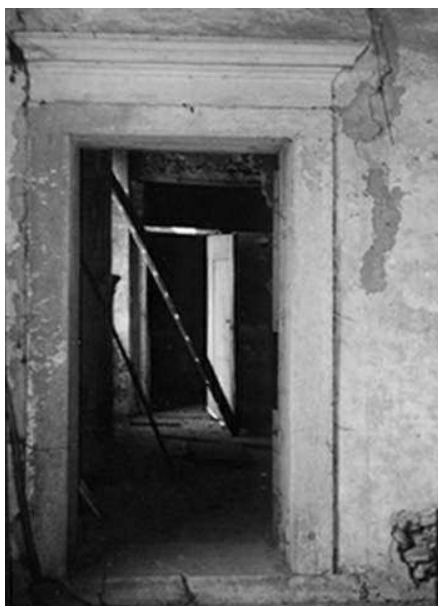
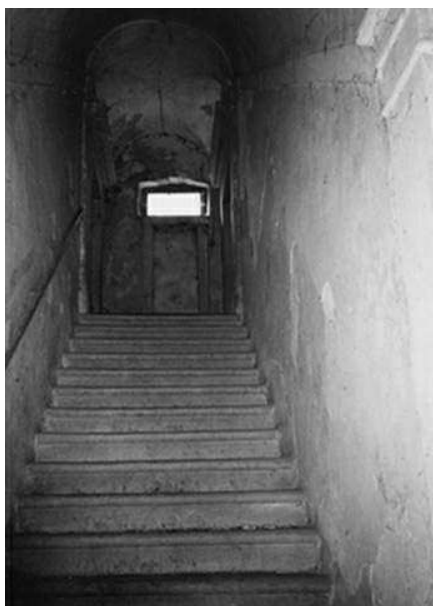
*Vista della scala in pietra con soffitto voltato (Archivio IRVV)*

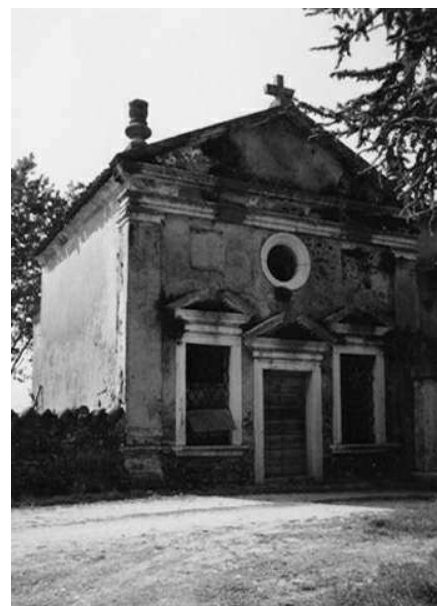
*Veduta della facciata della chiesetta dedicata a San Lorenzo (Archivio IRVV)*

Gli interni della villa, in stato di grave degrado, mantengono ancora le tracce dell'antica eleganza nel bellissimo camino in marmo rosso di Verona di splendida fattura che si trova nel salone del primo piano. Notevoli sono inoltre le porte con stipiti e architravi modanati in pietra bianca. Il lato occidentale della corte è fiancheggiato da un corpo di fabbrica posteriore, forse del XVIII secolo, che presenta notevoli rimaneggiamenti, e che si congiunge con la cappella, dedicata a San Lorenzo. Quest'ultima venne costruita nel 1678 per volere di Felice Becelli con il contributo della comunità di Gazzoli e Valdoneghe, in sostituzione di quella romanica del X secolo abbandonata dopo la peste del 1630 per paura di possibili contagi in quanto aveva accolto attorno a sé degli appestati. Costituisce un interessante esempio di barocco veronese: la facciata, sormontata dal timpano triangolare, è caratterizzata dal portale d'ingresso affiancato da grandi finestre rettangolari: tutte le aperture si presentano con stipiti, architravi e frontoni triangolari spezzati in marmo bianco locale modanato. Un'apertura circolare sormonta il portale, cir-

condato da una cornice modanata che sfiora l'alto architrave in pietra sorretto dai pilastri angolari. La semplicità del timpano, arricchito solo dalla presenza di due vasi laterali e della croce al vertice, contrasta eccessivamente con le decorazioni sottostanti, lasciando una sensazione di incompletezza nella composizione. L'interno a navata unica completamente rovinato a causa della destinazione a ricovero di animali presentava pavimenti in cotto e soffitti a lunette. Si accede al presbiterio attraverso un grande arco oltre il quale trova posto un altare con una preziosa pala del santo.
