VR 521

## Villa Bellini Carnesali

Comune: Vigasio

Frazione: Isolalta

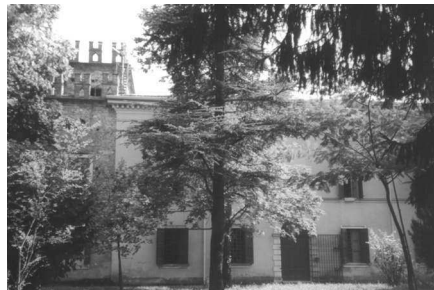
*Scorcio della colombara e della barchessa che si addossano alla villa (Archivio IRVV)*

la cui funzione decorativa permette anche di unificare tutta la facciata insieme alla cornice di gronda a dentelli. I lati est e sud della corte sono delimitati e definiti da corpi rustici settecenteschi. Tra questi risalta la barchessa che si presenta come una sequenza di alte arcate con ghiera a bugne aggettanti, elegantemente proporzionate, e sorrette da pilastri bugnati. La campata centrale presenta un'apertura passante di maggiore altezza e con architrave rettilineo che interrompe la serie di archi.

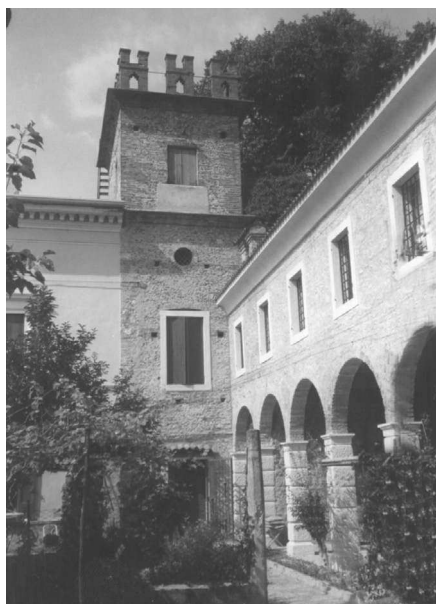
*Vista della facciata della villa che si apre verso il parco (Archivio IRVV)*

sultano più semplificati. La villa è il risultato di un importante intervento subito nel XIX secolo e si presenta estremamente sobria e semplice, di chiara impostazione veneta che si riflette nella composizione delle due facciate principali che si affacciano l'una verso il parco e l'altra verso la corte.

I fronti principali sono caratterizzati da due eleganti portoncini a bugne in pietra bianca con chiave a voluta dell'arco a tutto sesto che permettono l'accesso al piano terra. Il resto della facciata presenta una serie di finestre, tutte estremamente semplici, che sono arricchite al primo piano da edicole e collegate tra loro alla base attraverso una cornice orizzontale

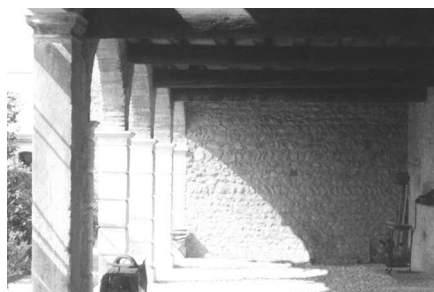
*Immagine del portico ad arcate sorrette da pilastri bugnati dell'edificio rustico (Archivio IRVV)*
