VR 455

Villa Beretta

Comune: Verona

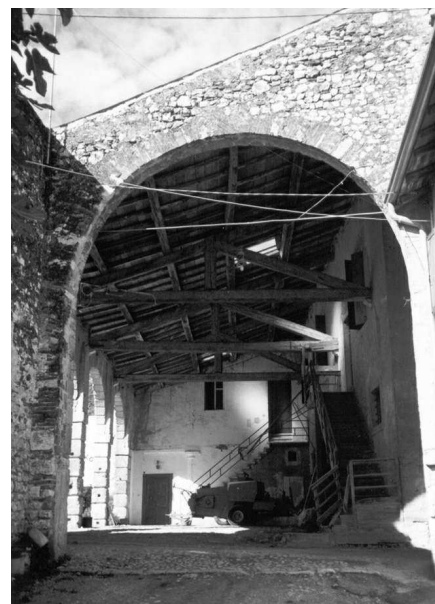
Portico interno (Archivio IRVV)
