VR 358

# Villa Bergamini, Ziliani, detta "San Giuseppe"

Comune: San Pietro in Cariano

Via Chiesa, 13

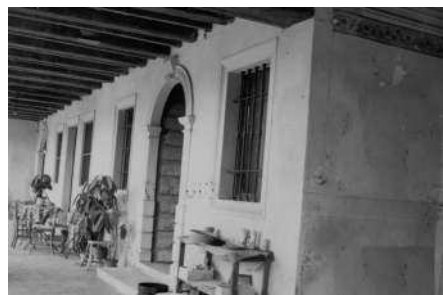
*Particolare del prospetto meridionale (Archivio IRVV)*

esposto a meridione. Alla loro funzione di deposito e ricovero si è sovrapposta nel tempo quella di collegamento delle due porzioni residenziali che, con il loro volume prominente in altezza, concludono l'edificio. Il portico è sorretto da stereometrici pilastri a bugne lisce, e un parapetto in muratura, decorato con motivi ottocenteschi, protegge l'affaccio dalla loggia, coperta dagli spioventi del tetto. Ai vuoti della parte mediana si giustappongono i piani delle ali, diverse tra loro, e caratterizzate da un ingresso centinato a conci rustici e, a destra, dall'ampio passo carraio.

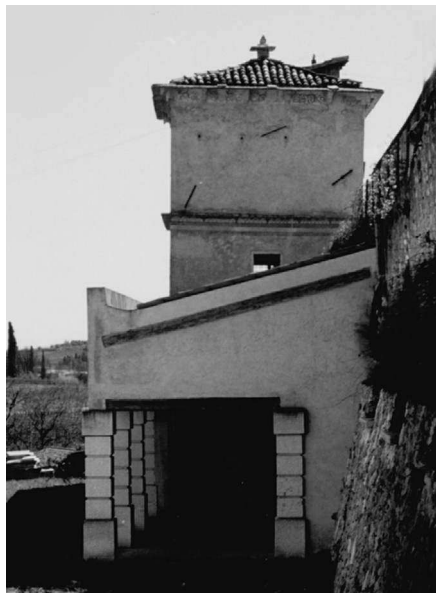
*La torre colombara (Archivio IRVV)*

nale solamente le cornici delle porte e la scala. Infine, sono di pertinenza del complesso la torre colombara e il portico che la affianca. Quest'ultimo riprende per i pilastri architravati le forme e i materiali adottati per il corpo residenziale, mentre la torre, che si innalza su pianta quadrata, potrebbe essere fatta risalire al xiv secolo. Unici motivi che ne caratterizzano il semplice volume, in sommità e a due terzi circa dell'altezza, sono due cornici in pietra di Prun. Quella di gronda definisce in perimetro del tetto a piramide in coppi di laterizio e pinnacolo lapideo, è sostenuta da modiglioni in pietra scolpita e protegge una fascia affrescata a motivi fitomorfi. Materiali analoghi sono stati adoperati per la cornice marcapiano più bassa.
