VR 408

## Villa Berzacola, Scattolini, detta "Belvedere"

*Comune:* Sona

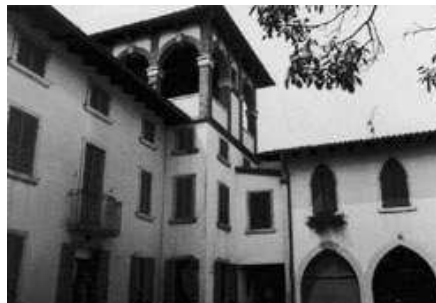
*Vista della loggetta e dei due corpi laterali dai lati nord ed est (Archivio IRVV)*

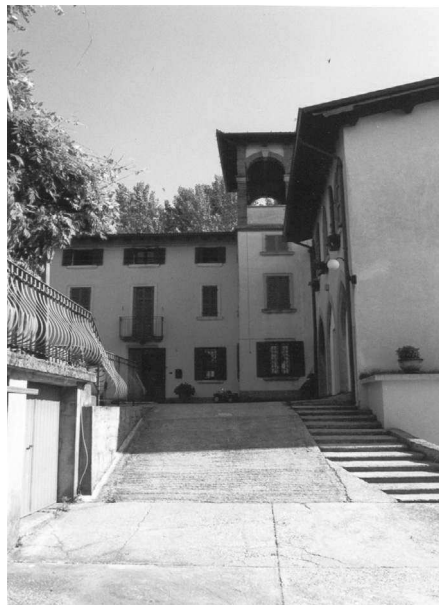
*Scorcio del fronte nord della villa (Archivio IRVV)*

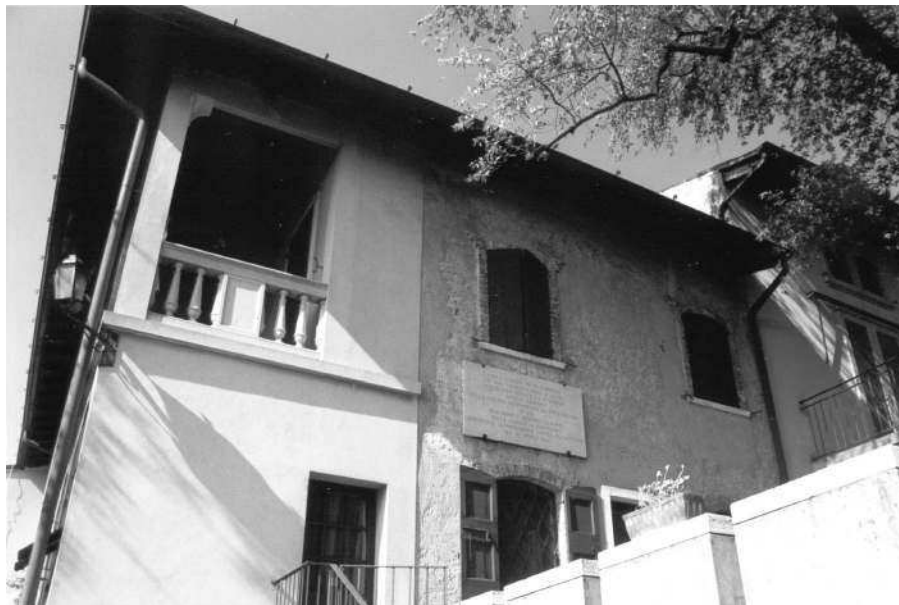
*Scorcio del fronte est (Archivio IRVV)*
